ОТЧЕТ  
по результатам ультразвукового обследования  
«ЦАРЬ – КОЛОКОЛА»  
Троице Сергиевой Лавры г. Сергиев  
Посад

МОСКВА  
Ноябрь, 2006 года.

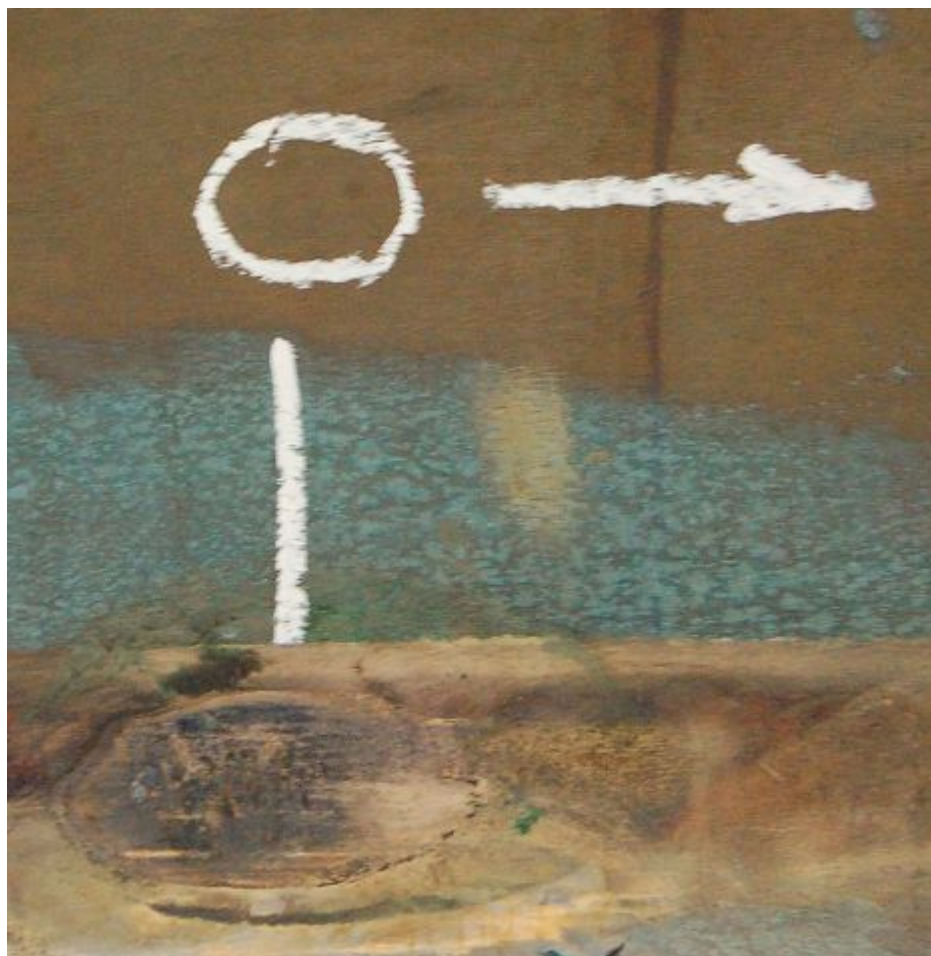
За «О» точку отсчета принято место на внутренней поверхности колокола, где « проявилось» воздействие ударной нагрузки на тело колокола и выявлены поверхностные дефекты (см. рис. 4).

Рис.4. «О» точка отсчета координат. Существующая ударная зона.

Снижение амплитуды прошедшего сигнала на нулевом участке может быть связано с наличием в зоне нулевого участка поверхностных дефектов, которые «проявились» на поверхности изделия, после воздействия на них ударной нагрузки. Такая ситуация характерна для многих литых изделий после их проковки и изменения величины зерна кристаллической решетки изделия.

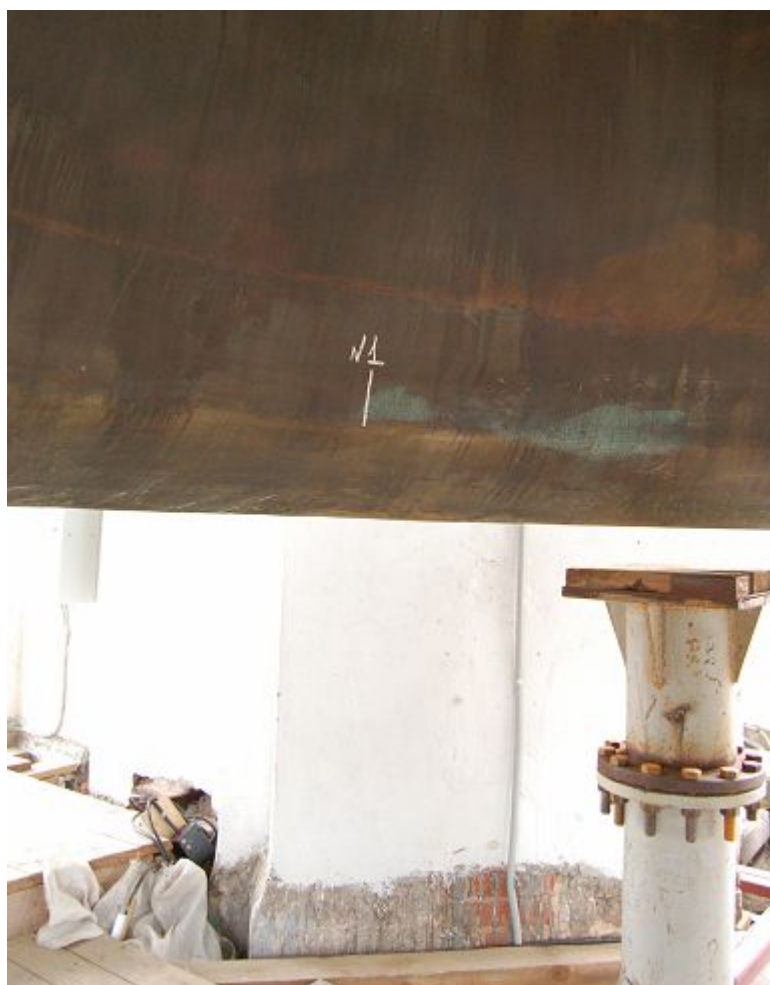
Рис.6. Положение первого участка.  
Ориентация 1- го участка - 135 градусов от «О». Предполагаемая новая ударная зона.

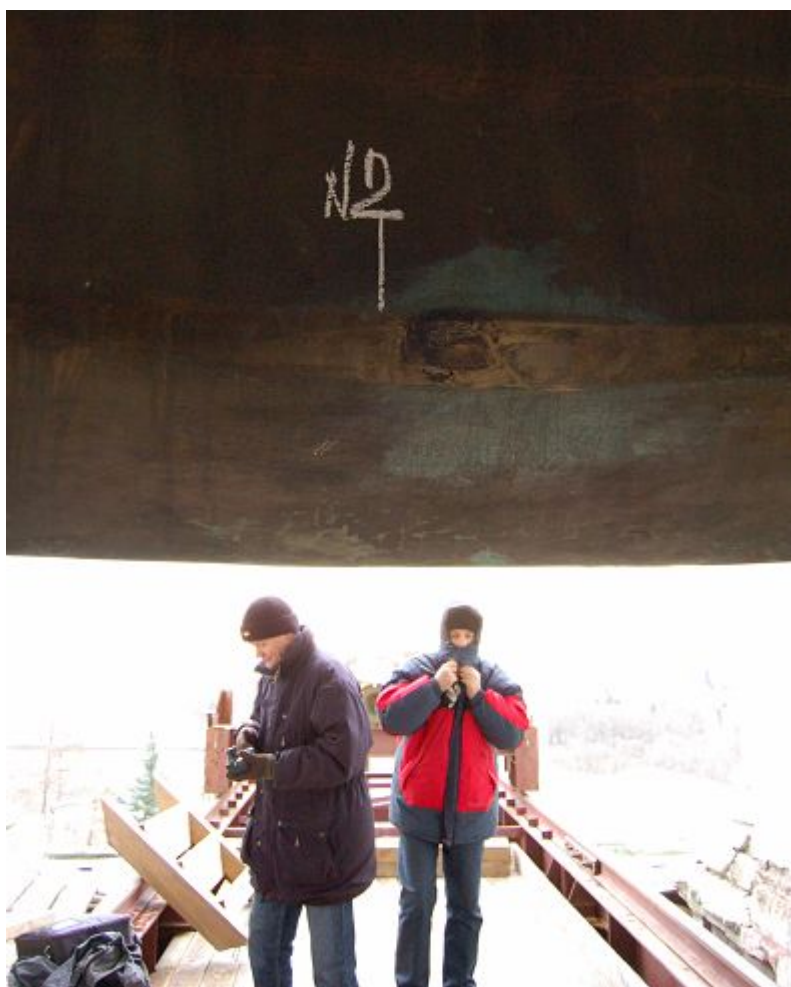
Рис.7.Положение второго участка.

Ориентация второго участка - 180 градусов от «О», строго на запад.  
Существующая ударная зона.

Анализируя проведенные измерения, можно сказать следующее:  
 - Амплитуда прошедшего сигнала на втором участке, который подвергся в течение длительного времени ударной нагрузке, почти в 4 раза (12 дБ) больше амплитуды, измеренной на аналогичном «О» участке.

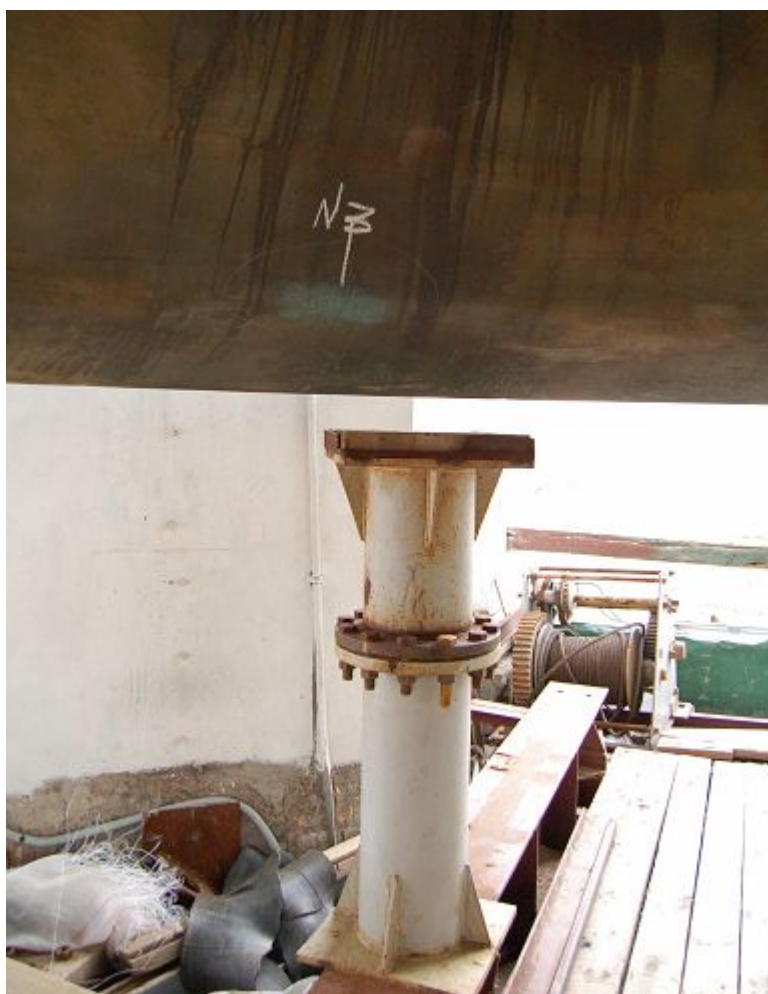
Рис.8. Положение третьего участка.  
Ориентация третьего участка - влево, против часовой стрелки на расстоянии  $\approx 45$  град. от «О». Планируемая ударная зона.

измерений, максимальный разброс -  $\Delta A$  для этого участка составляет -  $\Delta A = A_0 - A = 39 - 25 = 14 \geq 12$  ДБ.  
 - Особое внимание следует обратить на последний замер, проведенный на третьем участке -  $A=0$  ДБ,  $\Delta A= 39$  Дб. Этот замер показывает, что возможно изделие в этом месте имеет дефект! Данный метод не позволяет определить ориентацию и форму дефекта.

Однако на участке №3, в пятой точке отсутствовал сигнал прошедшей волны.

3. Отсутствие сигнала в пятой точке измерений, третьего участка полученные, на первом этапе исследований, связано с субъективными факторами.
4. Для повышения чувствительности контроля нужно провести контроль с помощью ультразвукового томографа А1040 ПОЛИГОН производства ООО «АКС».

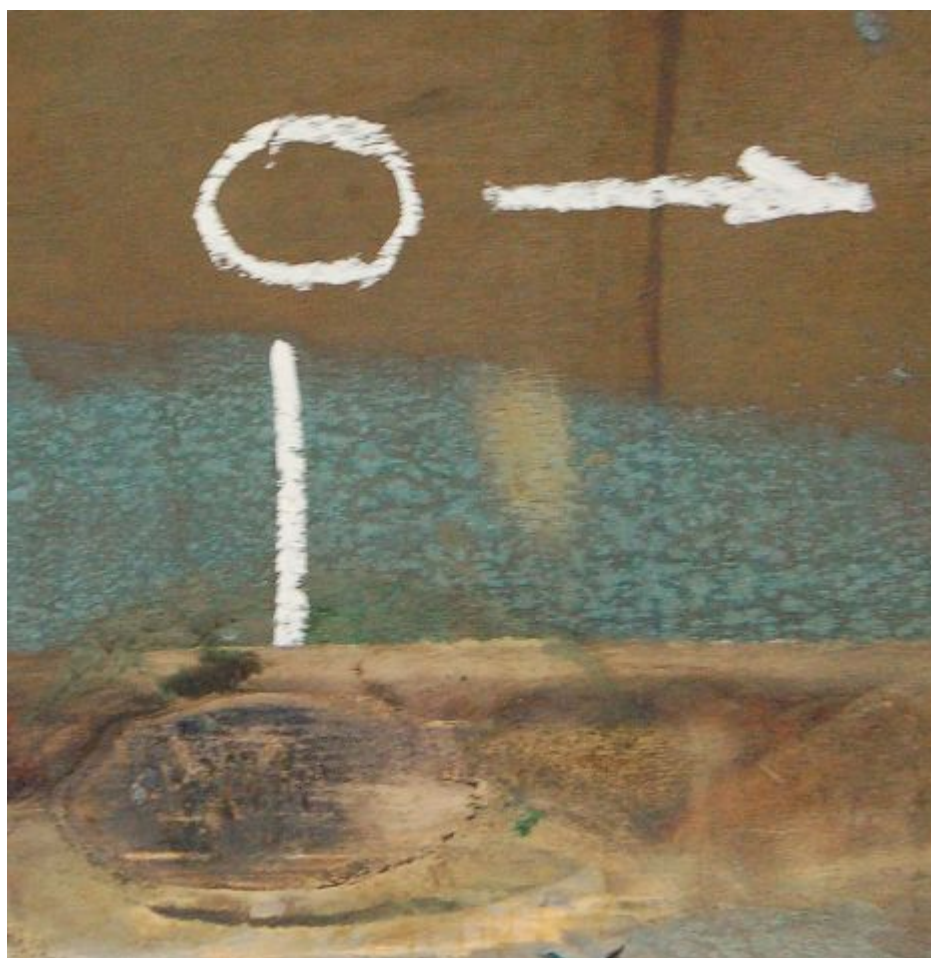
Фото 4. «О» точка отсчета координат.  
Шаг сканирования 40 мм.

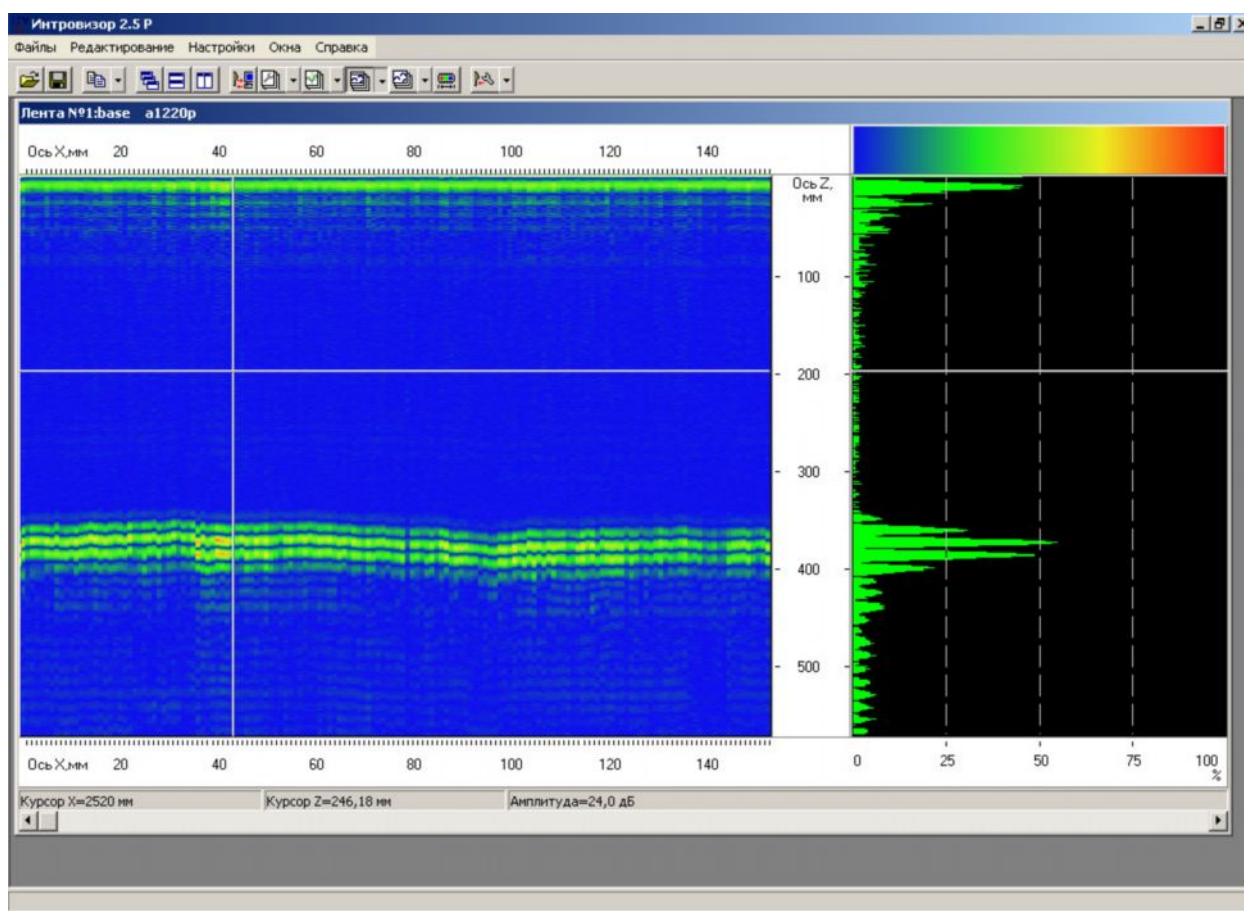
Фото 6 Лента

Записанная «Лента» представляет собой В-скан, который можно просмотреть на экране дефектоскопа или с помощью специальной программы Интровизор на экране компьютера (фото 6). На фото мы видим две области зеленого цвета. Область сверху-это мертвая зона, которая составляет примерно 20 мм. Область на глубине 400 мм – донный сигнал. Других сигналов обнаружено не было, отсюда можно сделать вывод, что дефектов, которые может обнаружить дефектоскоп А1220 МОНОЛИТ, нет. Чувствительность прибора позволяет выявлять объемные дефекты диаметром от 30 мм и наиболее опасные плоскостные дефекты.
