**Лаборатория неразрушающего  
контроля  
ООО «НТЦ Экспертиза»**

**Заключение № 134/21- от 07.10.2021г.  
по результатам обследования железобетонного перекрытия обеденного зала  
на 1П этаже многофункционального делового центра «Евразия»**

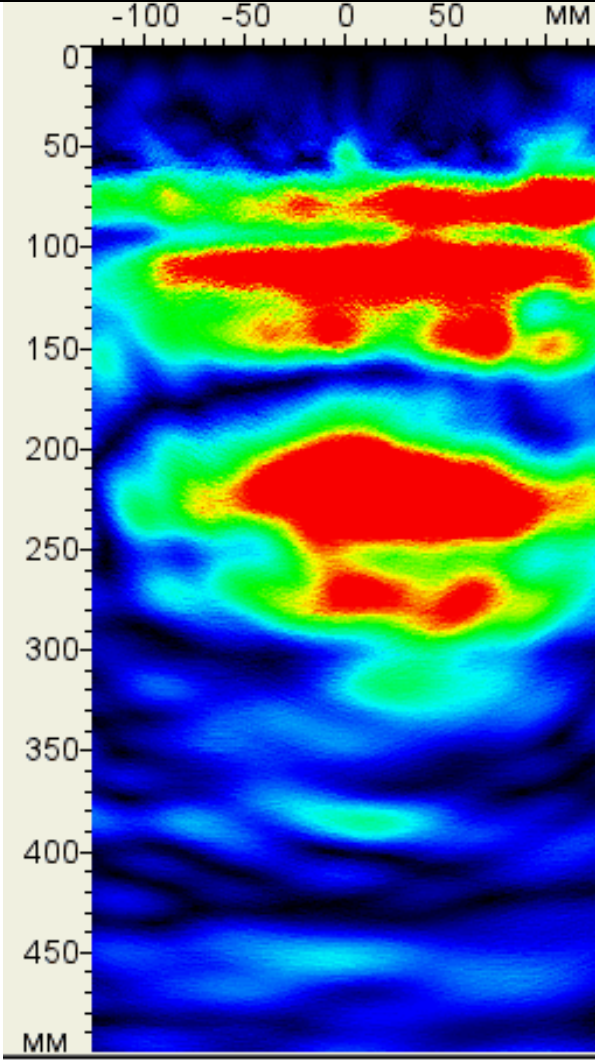
| Номер участка | Объект обследования | Заключение |
|---|---|---|
| 3. | Участок потолочного перекрытия с несъемной опалубкой | Обнаружено 2 пустоты |

Выводы: По результатам ультразвуковой томографии на участке № 3 обнаружены 2 линзы (пустоты) на глубине 70мм и 110мм.

| Номер участка | Объект обследования | Б-скан | Заключение |
|---|---|---|---|
| 3. | Участок потолочного перекрытия несъемной опалубкой с | | Обнаружены 2 линзы (пустоты) на глубине 70мм и 110мм. |

На этом участке рекомендуется провести разрушающие испытания.

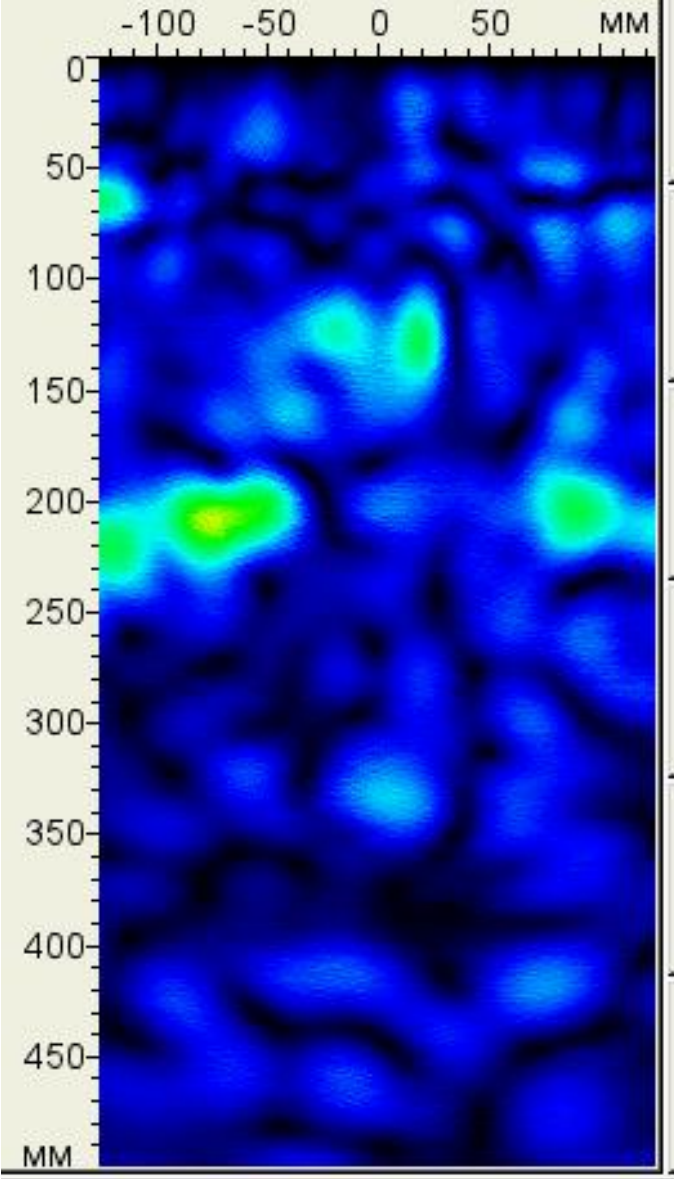
| Номер участка | Объект обследования | Б-скан | Заключение |
|---|---|---|---|
| 5. | Участок потолочного перекрытия | | Пустот в бетоне не обнаружено. |

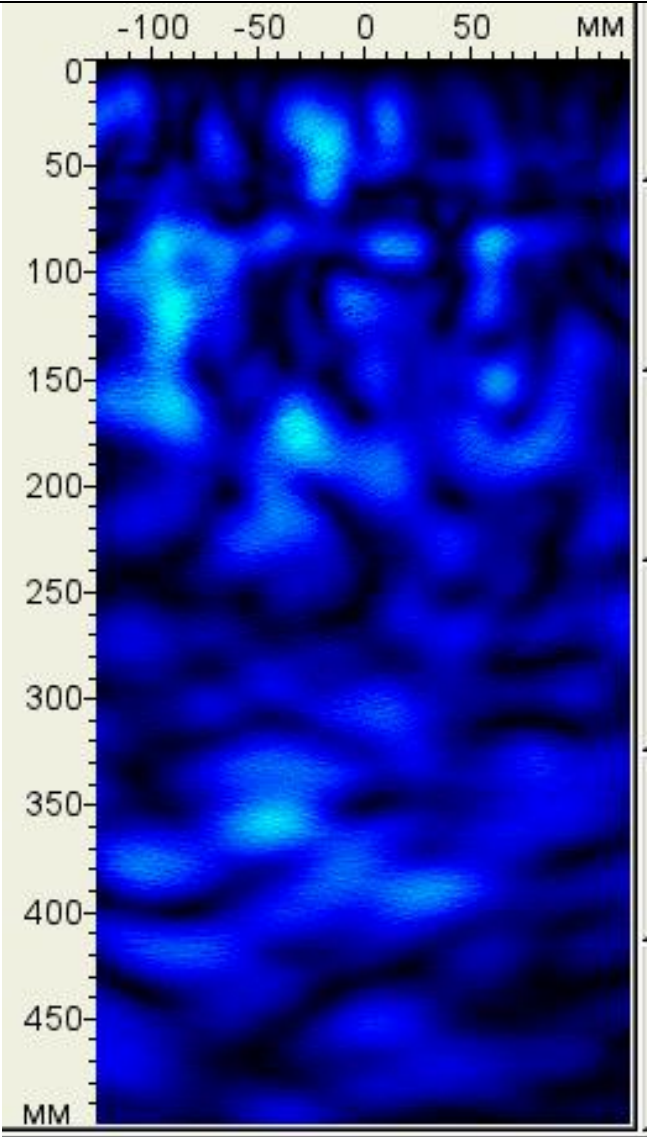
| Номер участка | Объект обследования | Б-скан | Заключение |
|---|---|---|---|
| 9. | Участок потолочного перекрытия | | Пустот в бетоне не обнаружено. |

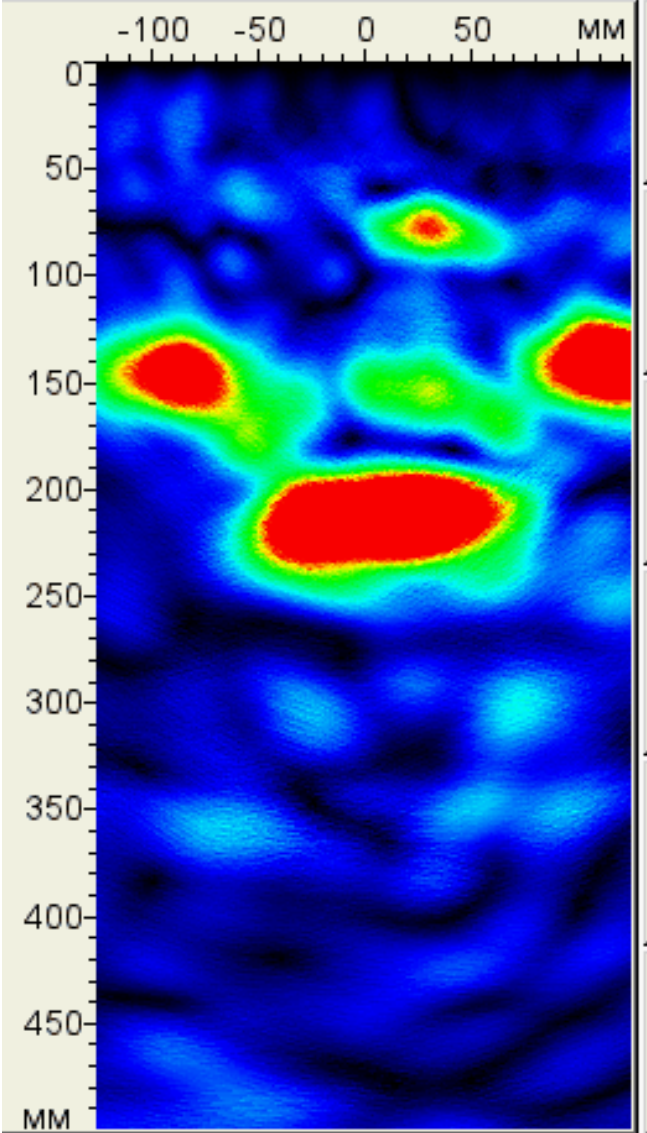
| Номер участка | Объект обследования | Б-скан | Заключение |
|---|---|---|---|
| 17. | Участок пологового перекрытия | | Пустот в бетоне не обнаружено. |

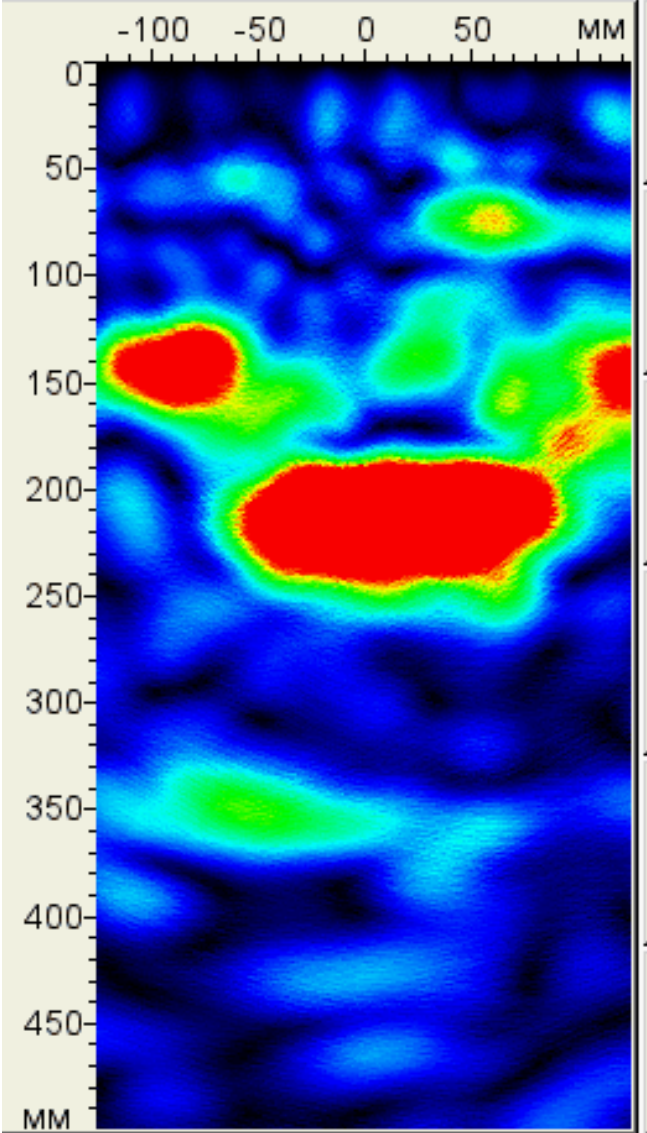
| Номер участка | Объект обследования | Б-скан | Заключение |
|---|---|---|---|
| 29. | Участок пологового перекрытия | | Пустот в бетоне не обнаружено. |

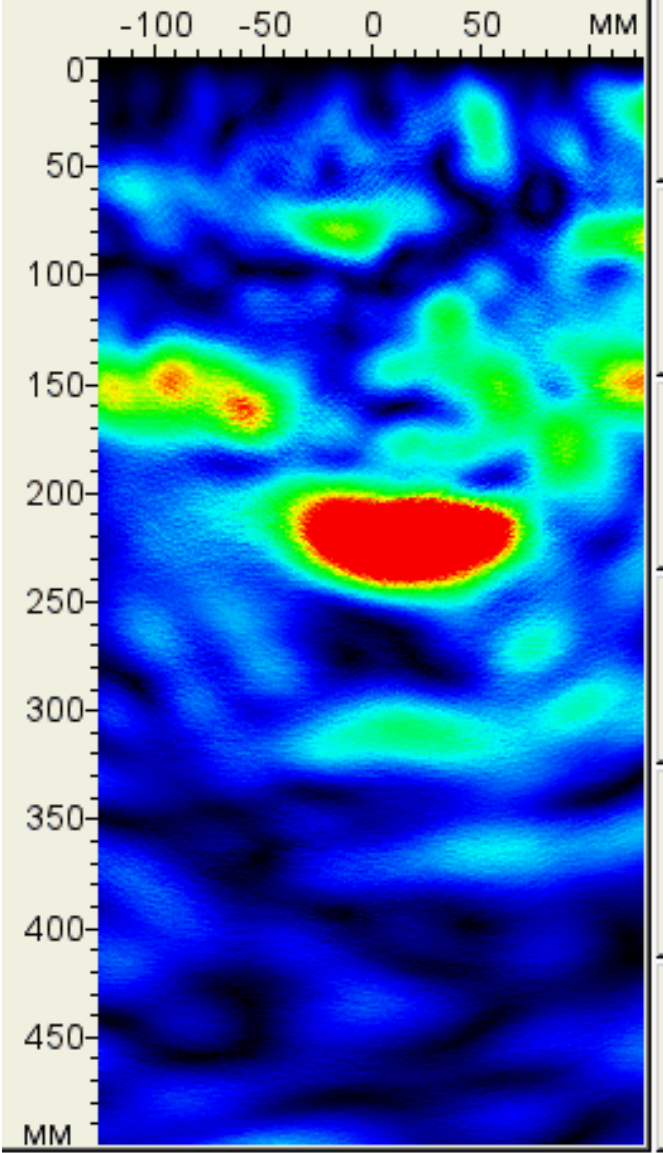
| Номер участка | Объект обследования | Б-скан | Заключение |
|---|---|---|---|
| 47. | Участок пологового перекрытия | | Пустот в бетоне не обнаружено. |

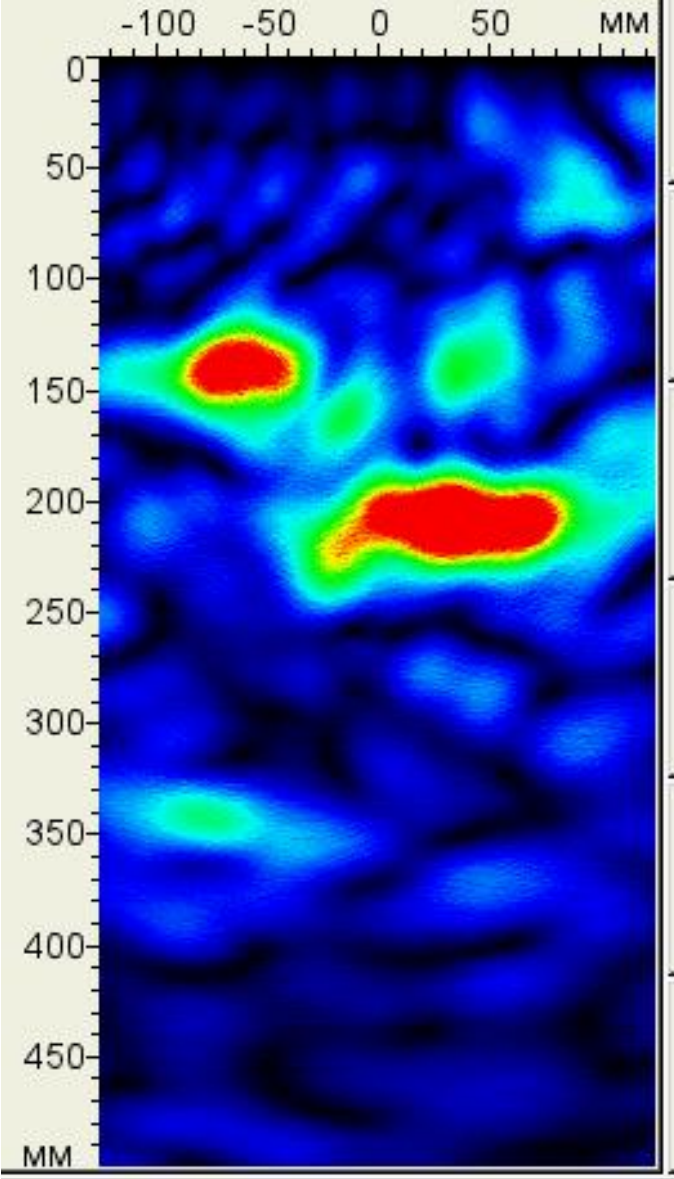
| Номер участка | Объект обследования | Б-скан | Заключение |
|---|---|---|---|
| 59. | Участок пологового перекрытия | | Пустот в бетоне не обнаружено. |

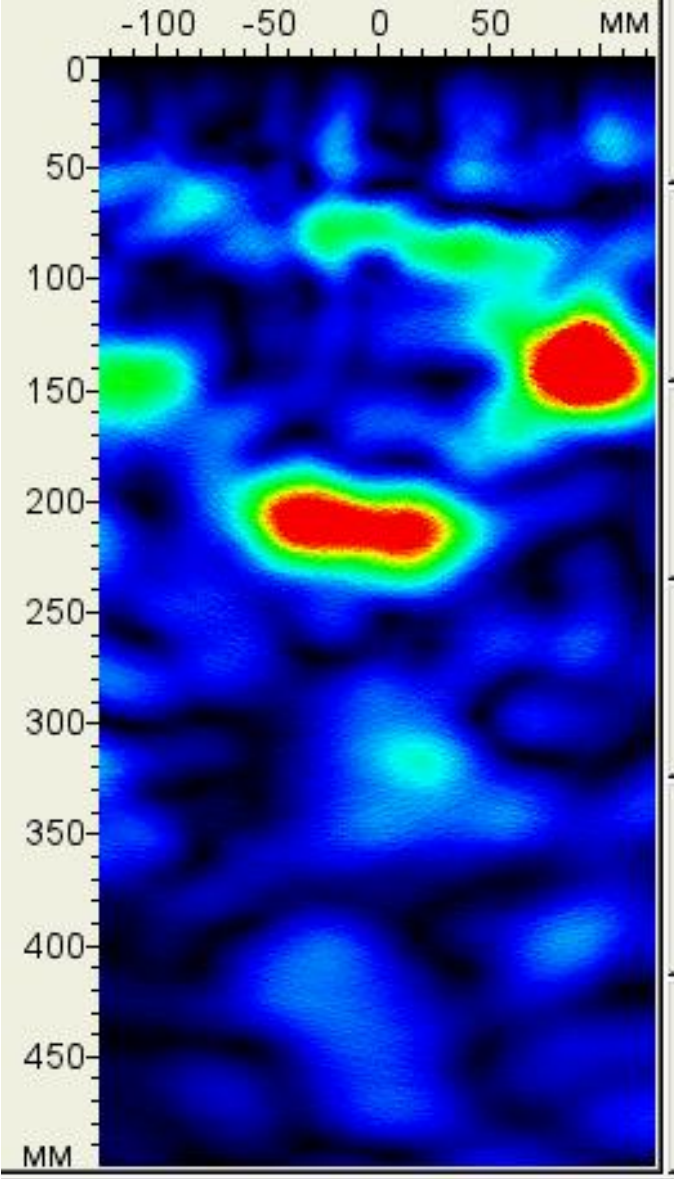
| Номер участка | Объект обследования | Б-скан | Заключение |
|---|---|---|---|
| 63. | Участок пологового перекрытия | | Пустот в бетоне не обнаружено. |

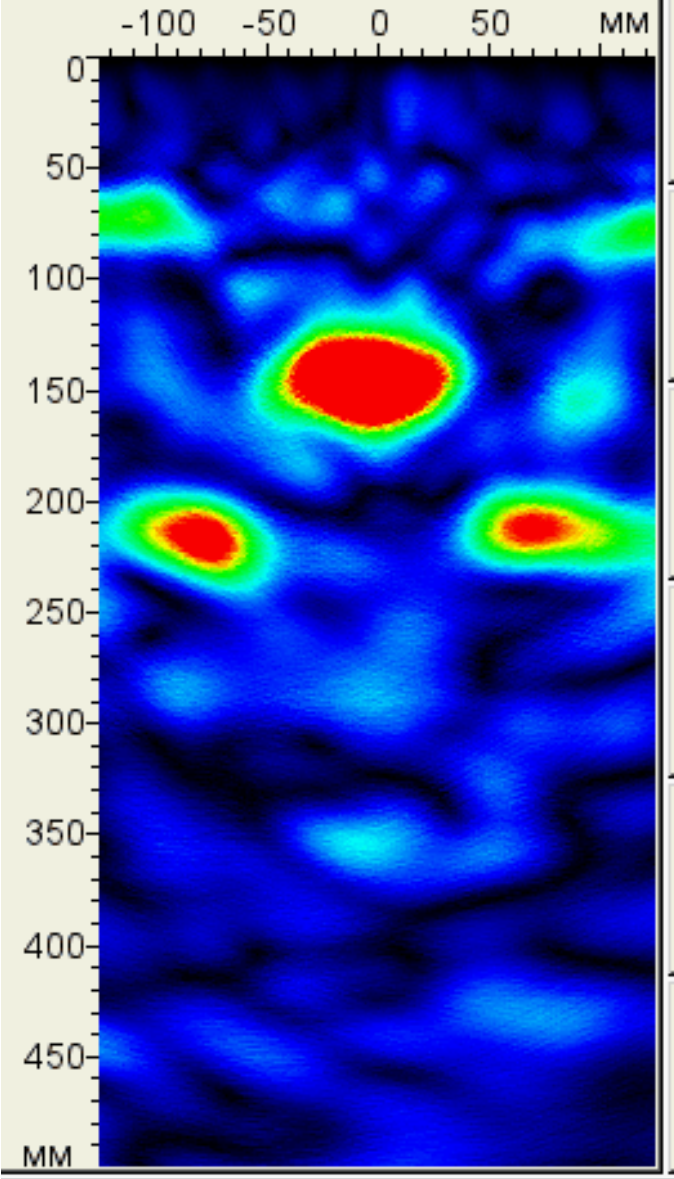
| Номер участка | Объект обследования | Б-скан | Заключение |
|---|---|---|---|
| 77. | Участок пологового перекрытия | | Пустот в бетоне не обнаружено. |

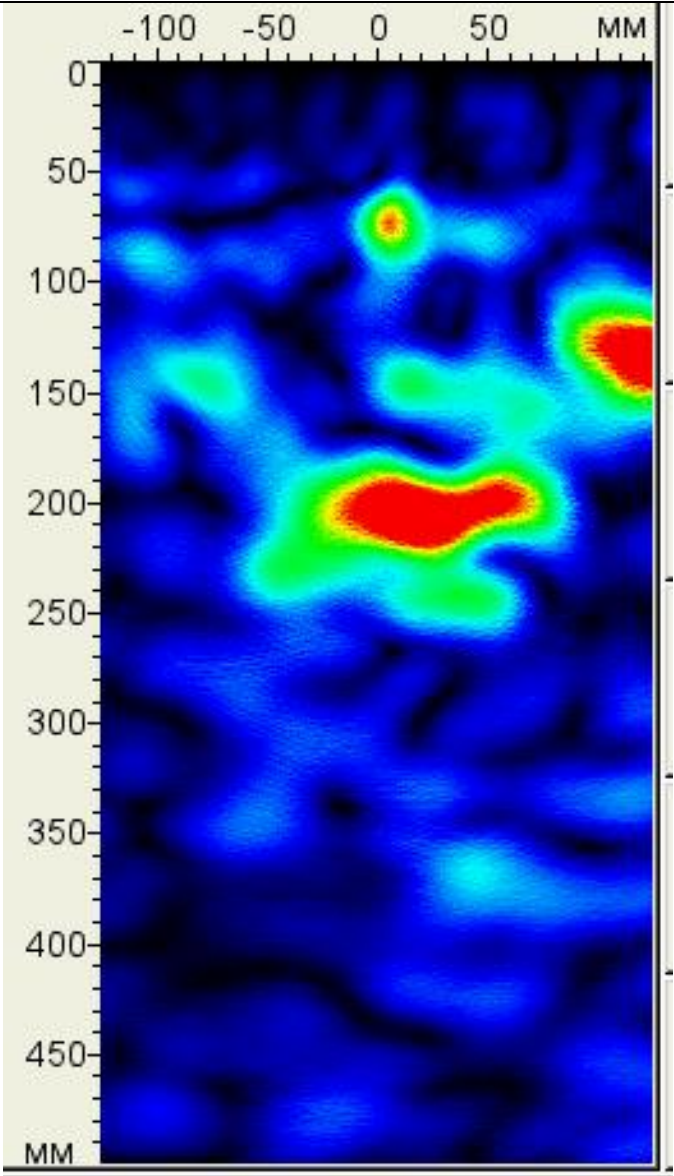
| Номер участка | Объект обследования | Б-скан | Заключение |
|---|---|---|---|
| 89. | Участок пологового перекрытия | | Пустот в бетоне не обнаружено. |

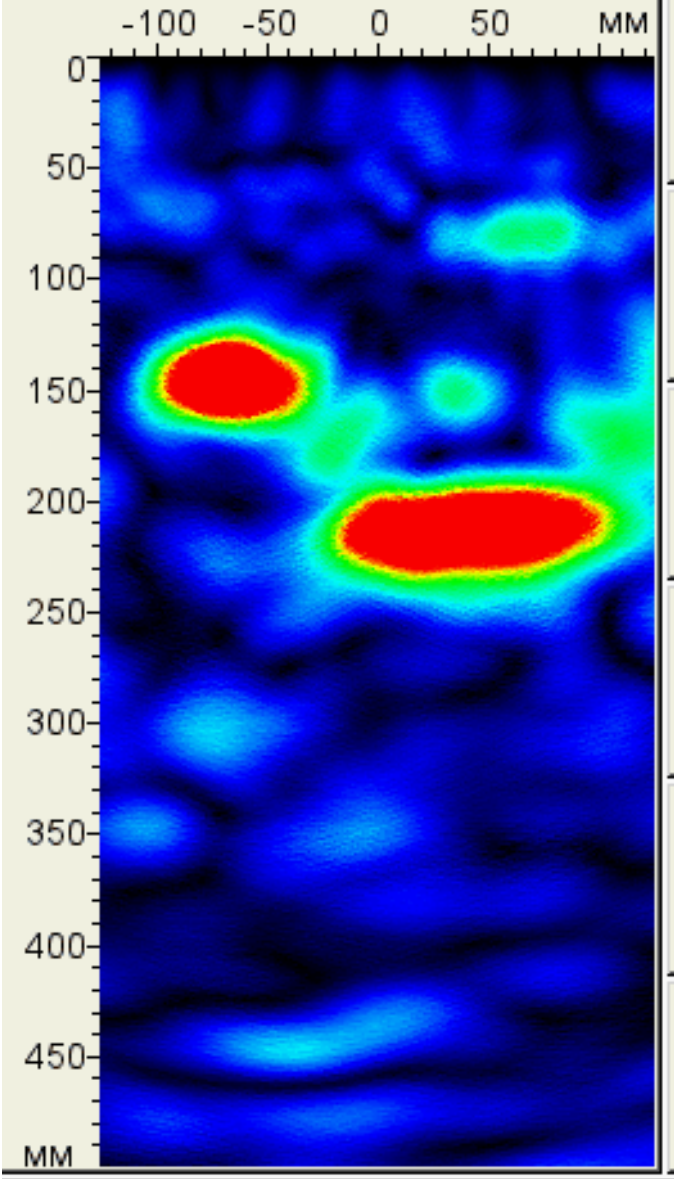
| Номер участка | Объект обследования | Б-скан | Заключение |
|---|---|---|---|
| 111. | Участок пологового перекрытия | | Пустот в бетоне не обнаружено. |

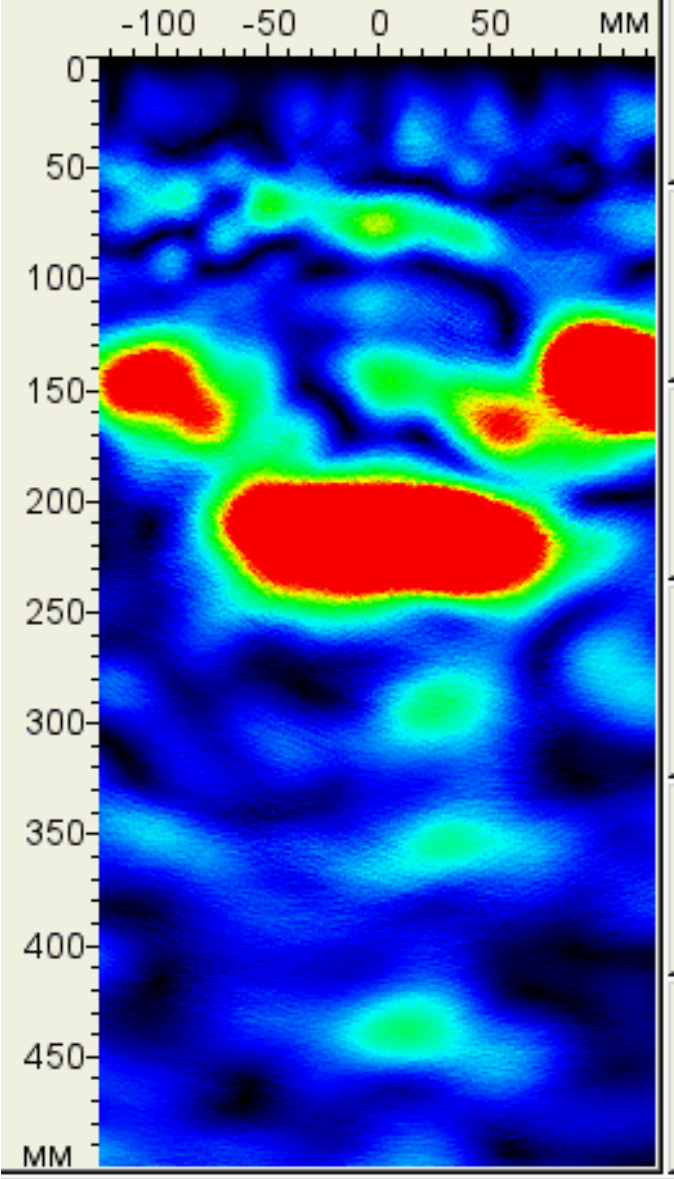
| Номер участка | Объект обследования | Б-скан | Заключение |
|---|---|---|---|
| 121. | Участок пологового перекрытия | | Пустот в бетоне не обнаружено. |

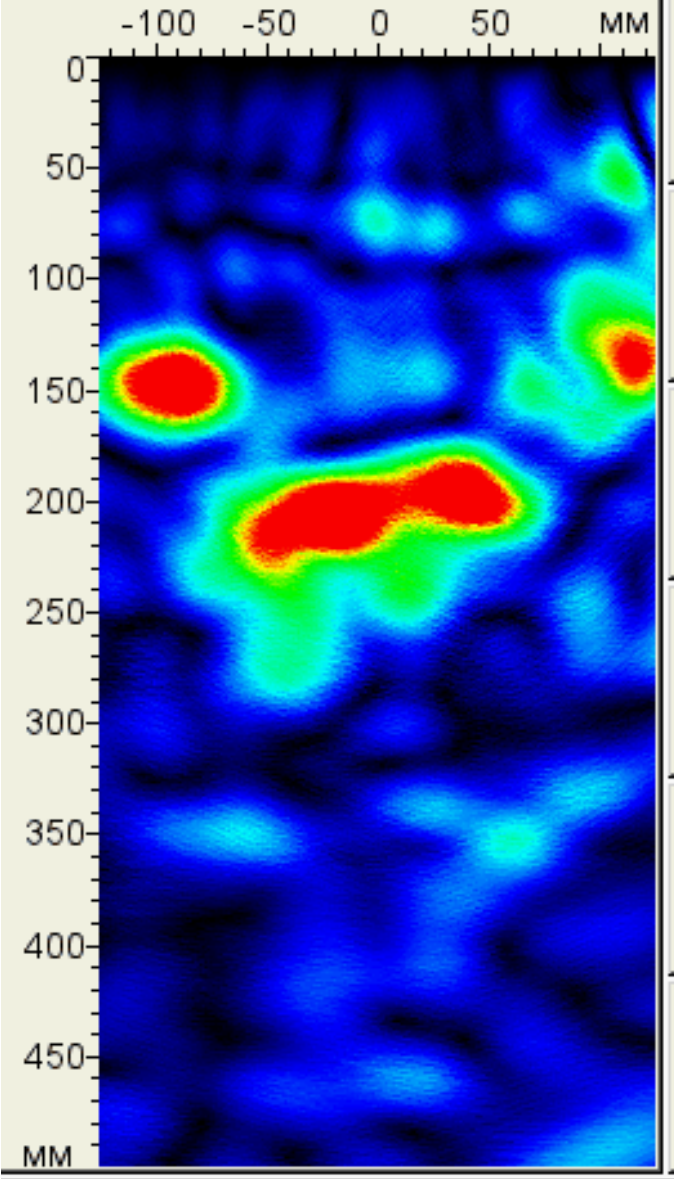
| Номер участка | Объект обследования | Б-скан | Заключение |
|---|---|---|---|
| 130. | Участок пологового перекрытия | | Пустот в бетоне не обнаружено. |

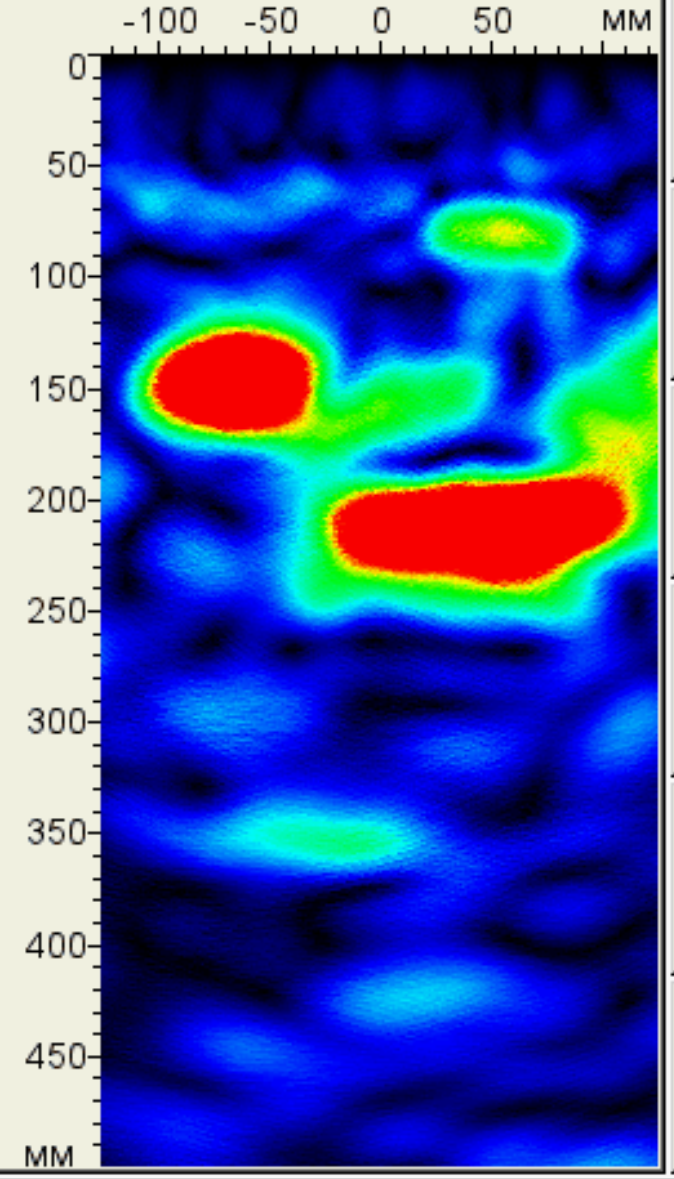
| Номер участка | Объект обследования | Б-скан | Заключение |
|---|---|---|---|
| 140. | Участок пологового перекрытия | | Пустот в бетоне не обнаружено. |

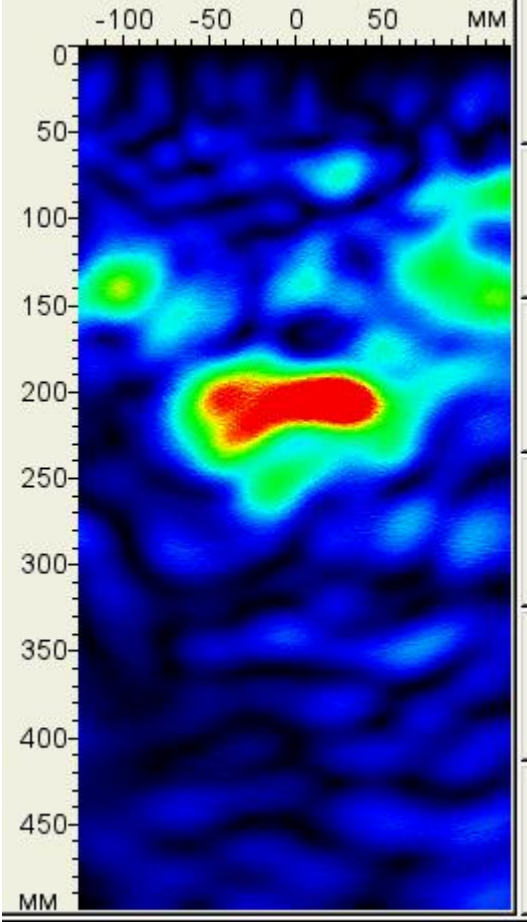
| Номер участка | Объект обследования | Б-скан | Заключение |
|---|---|---|---|
| 150. | Участок пологового перекрытия | | Пустот в бетоне не обнаружено. |

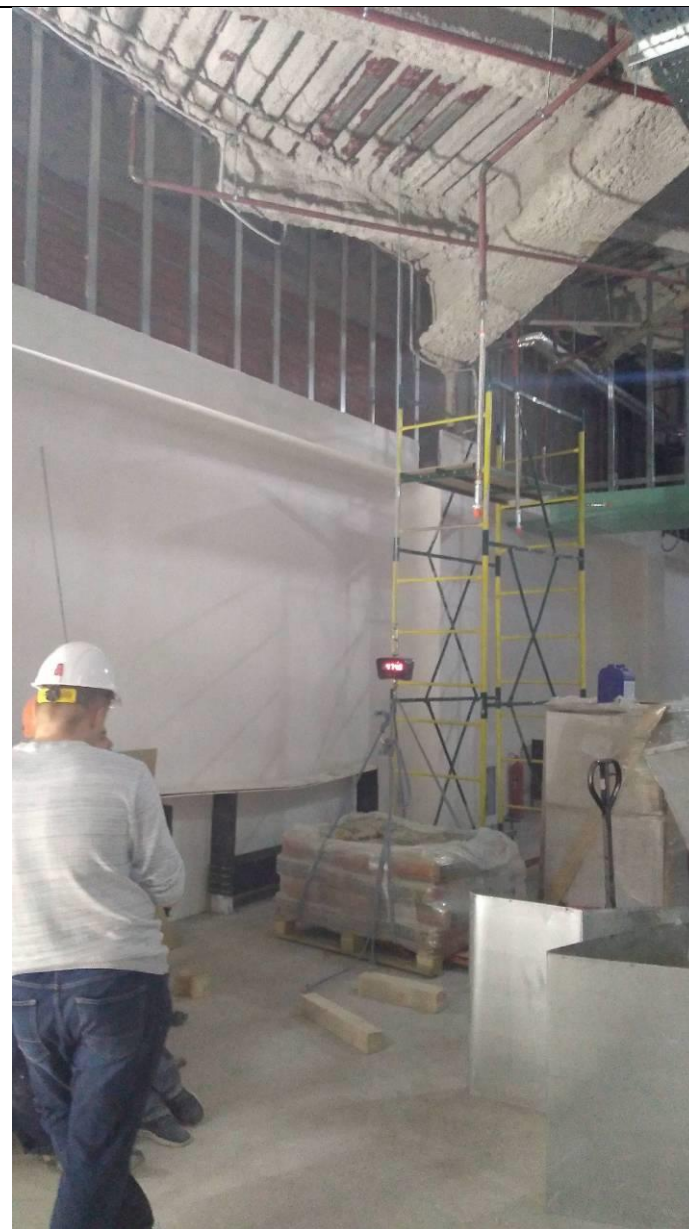
Общее фото участка № 3

По результатам обследования участков железобетонного перекрытия обеденного зала на 1П этаже многофункционального делового центра «Евразия» на участке № 3 обнаружены 2 линзы (пустоты) на глубине 70мм и 110мм.
