## Протокол №1 от 20.02.2021

### по результатам неразрушающего контроля лопаток рабочего колеса

| <u>Объект контроля:</u> | Рабочее колесо с лопатками из стали 3, приваренными к рабочему колесу (ТЗ ГОСТ 14771-76) . |

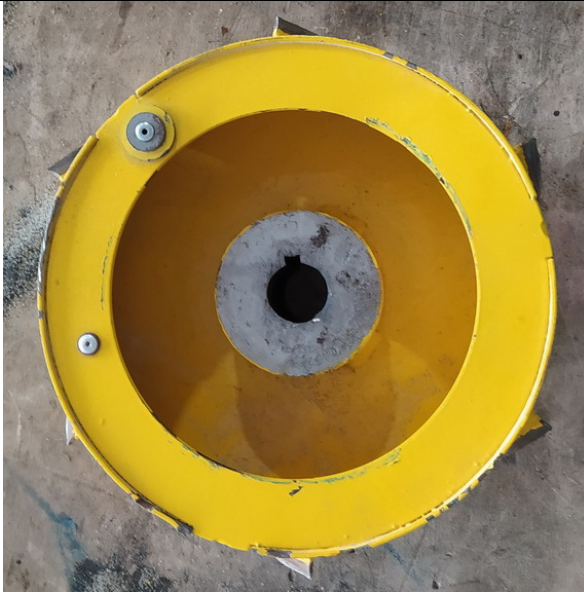
| <p>Колесо №1</p> | <p>Характер изломов</p> |

| <p style="text-align: center;"><u>Описание контроля:</u></p> <p>Для проведения контроля было предоставлено 3 рабочих колеса.</p> <p>Колесо №1. Все лопатки (6 штук) полностью отломаны. Излом всех лопаток в околошовной зоне по контуру шва. Форма и размеры шва соответствуют требованиям ГОСТ 14771-76. Все изломы имеют блестящую кристаллическую поверхность на которой достаточно четко видны зерна (хрупкий и излом).</p> <p>Колесо №2. Три из четырех лопаток сломаны. Характер изломов тот же что и в первом колесе. На оставшейся лопатке в крайней части видны следы удара, край лопатки частично стерт. По результатам ультразвукового контроля дефектов не обнаружено.</p> <p>По результатам капиллярного контроля индикаторов дефектов не обнаружено.</p> <p>Колесо №3 Две из четырех лопаток сломаны. Характер изломов тот же что и в первом колесе. Лопатка №1 в зоне шва обнаружено характерное растрескивание лакокрасочного покрытия. После зачистки ЛКП в зоне шва обнаружена трещина, развивающаяся вдоль зоны термического влияния. Следов ударов или касания с обечайкой на лопатке не обнаружено. Лопатка № 2 имеются следы касания с поверхностью обечайки по краю хвостовой части. Трещин в зоне сварного соединения не обнаружено.</p> <p>Дополнительно обследовано место крепления двигателя в одном из разрушившихся воздухопроводов. В месте крепления двигателя к обечайке выявлены характерные следы стирания ЛКП, вероятно в результате виброперемещений.</p> <p>Все изломы произошли в условиях пониженной отрицательной температуры.</p> | |

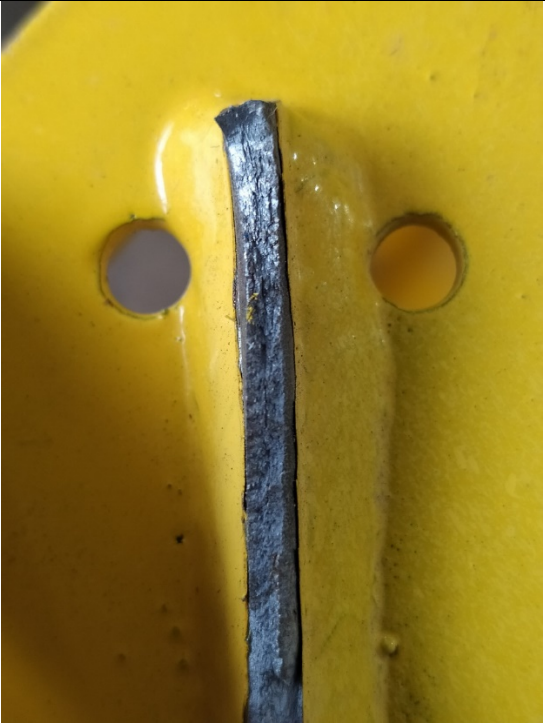
| <u>Заключение:</u> | <p>Проконтролировано три лопатки.</p> <p>В одной лопатке выявлена протяженная трещина вдоль сварного шва приварки лопатки к рабочему колесу. При этом лопатка не имеет следов ударов или контакта с обечайкой.</p> <p>Две лопатки имеют следы ударов и контакта с обечайкой, дефекты в сварных швах отсутствуют.</p> <p>В зоне крепления двигателя выявлено нарушение лакокрасочного покрытия.</p> <p>Все разрушенные лопатки имеют хрупкий характер излома.</p> |

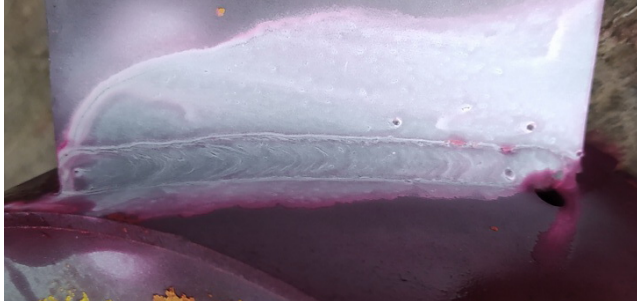
| | <p>Капиллярный контроль</p> |

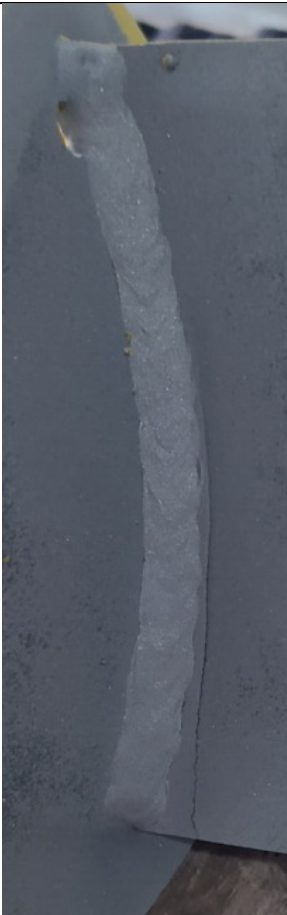
| <u>Выводы:</u> | <p>Вероятные причины разрушения:</p> <p>Причина 1. нарушение технологии.</p> <p>В следствии нарушения технологии в зоне термического влияния образовалась хрупкая зона, не устойчивая к знакопеременным нагрузкам. Под действием вибрации (знакопеременной нагрузки) развилась трещина, которая привела к излому лопатки. В результате отрыва лопатки и удара о соседние лопатки произошло разрушение остальных лопаток имеющих подобный дефект.</p> <p>Причина 2: несоответствие марки применяемых материалов условиям эксплуатации.</p> |

| Колесо № 3 | Трещина с одной стороны | Трещина с другой стороны |

| <u>Рекомендации:</u> | <p>1. Установить соответствие марки материала лопаток данным сертификата. (На разрушенных и неразрушенных лопатках)</p> <p>2. Провести металлографический анализ места излома лопатки с целью определения наличия зон концентраций напряжений.</p> <p>3. Провести анализ твердости в сварном соединении, околошовной зоне и основном металле с целью определения наличия зоны охрупчивания.</p> |
