**ТЕХНИЧЕСКАЯ ДИАГНОСТИКА ВЕРТИКАЛЬНЫХ  
ЦИЛИНДРИЧЕСКИХ РЕЗЕРВУАРОВ ОБЪЕМОМ 3000 м<sup>3</sup>**

**Мишура С.Н., Копачев Р.Р.**

*Донбасская национальная академия строительства и архитектуры, Макеевка  
0504712589@mail.ru*

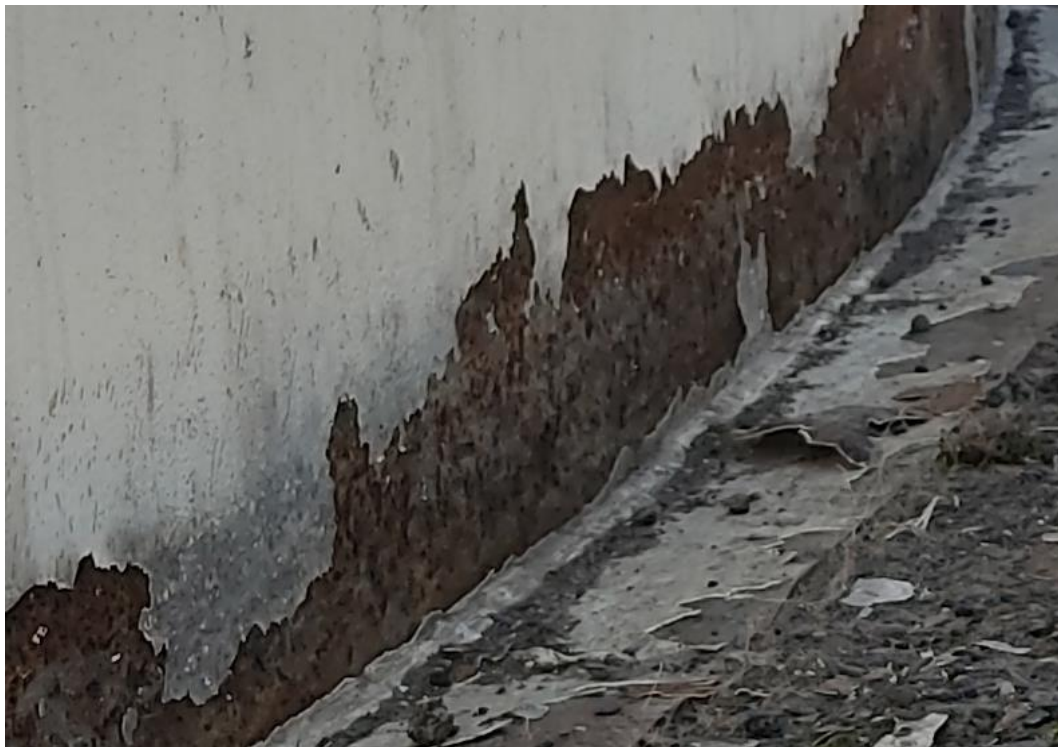
При проведении внеочередного обследования вертикального цилиндрического резервуара «О2» для хранения подсолнечного масла объёмом 3000 м<sup>3</sup>, связанного с образованием локальных деформаций стенки резервуара в виде хлопунгов, было обнаружено коррозионное поражение уторного шва (рис. 1) [3].

Рис. 1. Коррозионное поражение уторного шва

равного 3000 м<sup>3</sup>, минимальная толщина листов первого яруса составляет не менее 7,5 мм, следовательно необходимо выполнить ремонт или полную замену листов имеющих толщину менее 7,5 мм.
