Диагностические возможности аппаратуры для УЗК бетона

**Шевалдыкин
Виктор
Гаврилович**

Зам. директора
ООО «АКС» по
научной работе,
д. т. н.

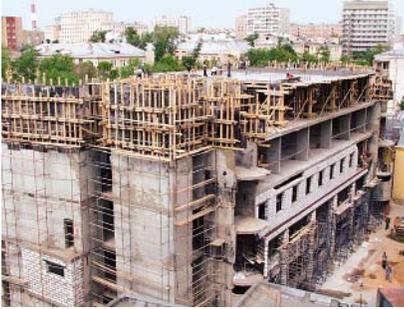
Рис. 1. Строительство методом скользящей опалубки

Строительство одного из новых зданий МНПО «СПЕКТР» в 2000 г. (рис. 1) вели методом скользящей опалубки. УК1401 использовали на этой стройке для контроля динамики набора прочности бетона и последующей ее оценки при 28-суточном возрасте бетона. Благодаря встроенной памяти на 4000 результатов измерений и связи с компьютером, тестер УК1401

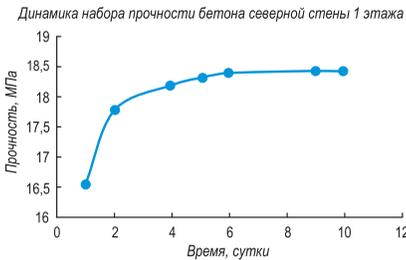
позволял накапливать и затем анализировать большие массивы данных о скорости распространения ультразвука в различных частях строящегося здания. Для сопоставления измеренной тестером скорости с прочностью бетона использовали метод отрыва со скалыванием. На рис. 2 и 3 приведены зависимость прочности бетона в одной из стен здания от возраста и распределение прочности бетона в другой стене между перекрытиями. Аналогичные зависимости были построены для большинства стен и колонн здания по данным, полученным с помощью УК1401 [10].

Рис. 2. Зависимость прочности бетона от возраста

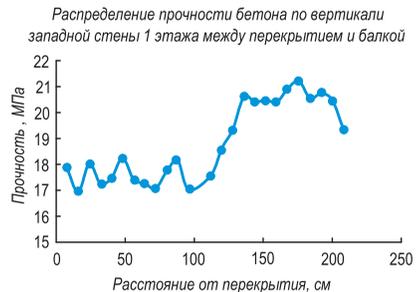
Рис. 3. Распределение прочности бетона по вертикали между перекрытиями

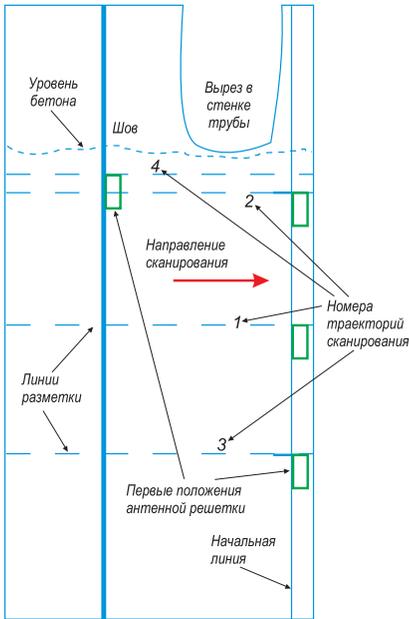
Одной из часто встречающихся на практике задач является определение целостности монолитного бетона за слоем металла, а также степени адгезии бетона к металлу. Для оценки возможности решения такой задачи при одностороннем доступе к ОК нами в мае 2003 г. были проведены эксперименты на специально изготовленной для этого бетонной опоре. Такие опоры, в частности, используются при строительстве речных причалов. Опора была выполнена путем заливки раствора бетона марки 300 в стальную трубу диаметром 1020 мм и толщиной стенок 15 мм. Виброукладка не применялась. Возраст бетона на момент контроля составил 12 дней. Схема опоры приведена на рис. 4.

В процессе контроля были записаны четыре массива данных, полученных при сканировании антенной решеткой поверхности трубы слева направо поперек образующей вдоль кольцевых траекторий, показанных на рис. 4 горизонтальными штриховыми линиями. Шаг сканирования был равен 80 мм. Длина окружности трубы вдоль траектории сканирования примерно равна 3200 мм. На поверхность трубы антенную решетку устанавливали 40 раз на каждой траектории сканирования. При этом последнее положение антенной решетки при сканировании оказывалось около первого. Первые положения антенной решетки у траекторий 1–3 располагались точно одно под другим на начальной линии (рис. 4). Сканирование по траектории 4 было начато на 400 мм левее начальной линии.

Рис. 4. Схема опоры

Изображения 2 и 4 на рис. 5, снятые почти на одном и том же уровне опоры (рис. 4), отличаются практически только положением (на горизонтальной оси) темной полосы, лежащей на глубине около 600–650 мм. Данные для этих изображений были сняты при разных начальных позициях антенной решетки на стенке трубы (рис. 4). Глубина расположения этих образов, пересчитанная во время задержки эхо-сигналов через скорость 2750 м/с, приблизительно соответствует времени 460 мкс. Если учесть, что при той ориентации антенной решетки, которая была при сканировании поверхности опоры, решетка излучает и способна принимать по направлению вдоль образующей трубы поперечные волны с горизонтальной поляризацией, то происхождение этих образов (горизонтальных полос на глубине 600–650 мм) можно объяснить отражениями сигналов этих волн от верхней кромки трубы. Обратный пересчет времени 460 мкс в расстояние до кромки через скорость поперечных волн в стали (примерно 3200 м/с) дает значение порядка 700–740 мм. Разрывы этих образов на изображениях дополнительно подтверждают правильность такого предположения, так как в стенке трубы сверху присутствует большой вырез (рис. 4), экранирующий эхо-сигналы от верхней кромки при расположении антенной решетки под ним.

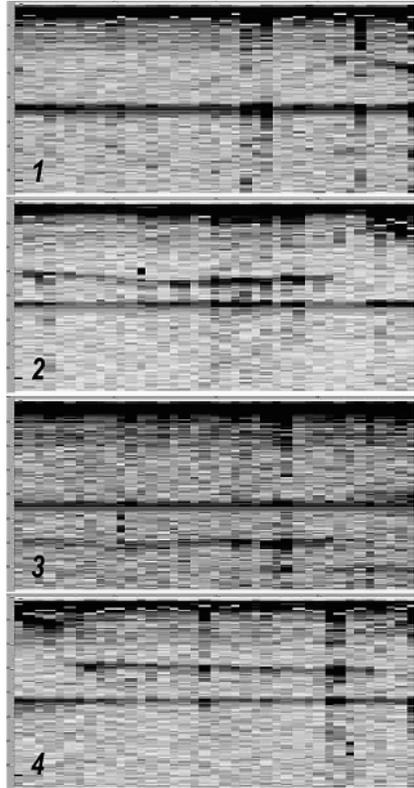
Рис. 5. Изображения разверток поперечных сечений опоры, номера изображений соответствуют номерам траекторий сканирования

По записанным массивам данных были построены изображения разверток поперечных срезов опоры. Они приведены на рис. 5. Номера изображений соответствуют номерам траекторий. На этих изображениях вертикальная ось —

это ось глубин, горизонтальная — ось, направленная вдоль траектории сканирования. Номера положений антенной решетки на этой оси возрастают слева направо. Поверхность трубы на этих изображениях находится сверху. Серыми тонами отображена амплитуда эхо-сигнала: большей амплитуде соответствует более темный тон.

На всех приведенных изображениях присутствует темная прямая горизонтальная полоса, располагающаяся на глубине 840–870 мм (примерно в середине каждого изображения по глубине). При скорости ультразвука 2750 м/с, установленной в приборе, это соответствует времени задержки сигнала ≈ 620 мкс. Именно такое время задержки должно быть

у сигнала, распространяющегося в стенке трубы по ее окружности в виде нормальной симметричной волны нулевого порядка. Ее скорость распространения приблизительно равна 5200 м/с, что несколько меньше скорости продольных волн в стали. Таким образом, можно с большой вероятностью предположить, что эти темные горизонтальные полосы на изображениях сформированы паразитным сигналом в стенке трубы и не являются сигналами из бетона. Темные горизонтальные полосы, располагающиеся на малых глубинах на всех изображениях, дополнительно свидетельствуют о том, что по стенке трубы проходит сильный паразитный сигнал непосредственно от излучающих элементов решетки к приемным.

На изображении 1 (рис. 5) кроме образов этих паразитных сигналов практически ничего нет. Короткая темная полоса у правого края этого изображения на глубине ≈ 550 мм может быть образом какого-то сигнала из бетона, прошедшего через границу между бетоном и сталью. Отсутствие других сколько-нибудь значительных образов на этом изображении говорит о том, что адгезия бетона к стенкам трубы в области, где были сняты данные для изображения 1, весьма слабая.

Изображение 3 на рис. 5, кроме уже упомянутой полосы на глубине 840–870 мм, содержит некий образ в виде слегка изогнутой горизонтальной полосы с разной степенью черноты, расположенной на глубинах порядка 1100–1200 мм. Это, скорее всего, образ донной поверхности опоры, то есть противоположной поверхности опоры относительно той, на которой располагалась антенная решетка при сканировании. Таким образом, в данном нижнем сечении опоры, по-видимому, адгезия бетона к стенкам трубы достаточно хорошая, и сигналы, преодолевая границу сталь — бетон, распространялись по бетону и возвращались обратно к антенной решетке. Некоторое превышение измеренной глубины донной поверхности (1100–1200 мм) над реальной (диаметр трубы ≈ 1 м) можно объяснить завышенным значением установленной в приборе скорости ультразвука: 2750 м/с. В бетонах малого возраста (менее 2–3 недель) скорость распространения поперечных волн при достаточно большом разбросе иногда бывает меньше 2300–2400 м/с.

Таким образом, УЗК качества бетона за слоем металла возможен эхо-методом на частотах порядка 50–100 кГц, хотя и не с такой достоверностью, как при непосредственном доступе к поверхности бетона. Степень адгезии бетона к металлу можно оценивать по наличию, величине или отсутствию донного сигнала от противоположной относительно антенной решетки поверхности ОК.

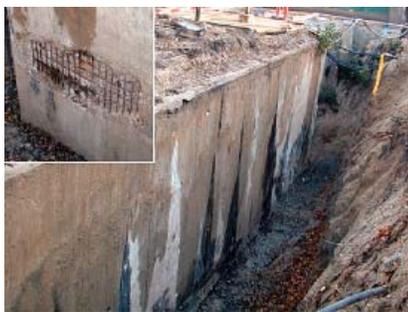
Сильная коррозия арматуры бетонного топливного резервуара (рис. 6) в районе Копенгагена привела к растрескиванию и отслоению

Рис. 6. Разрушение стен железобетонного топливного резервуара

защитного слоя бетона в некоторых частях стен. Сотрудникам компании «Форс Текнолоджи», Дания, было предложено провести обследование реального повреждения стен резервуара и дать заключение о наиболее подходящем методе их восстановления и объеме ремонтных работ [11]. Простой акустический контроль с помощью молотка был невозможен из-за весьма толстых стен резервуара.

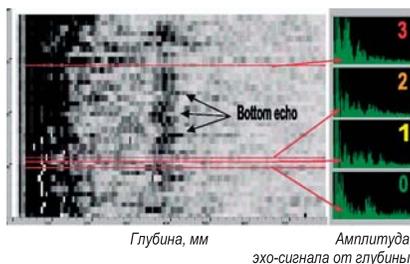
На рис. 7 приведен пример *B*-изображения, полученного на одной из стен резервуара. Контроль выполнялся на частоте 33 кГц. По оси *Y* на этом рисунке отложены номера точек установки антенной решетки дефектоскопа с шагом 50 см. По оси *X* — глубина расположения отражателей под поверхностью бетонной стены. Как и на рис. 5, большей амплитуде эхо-сигнала соответствует более темный тон.

Основным критерием целостности защитного слоя бетона стен была амплитуда донного сигнала: если сигнал большой, то бетон, очевидно, монолитен, если сигнал мал или его нет вообще, — значит защитный слой бетона не сцеплен с основным массивом. На рис. 7 донный сигнал выглядит как темная вертикальная полоса на глубине около 400 мм. Справа даны распределения амплитуд эхо-сигналов при некоторых характерных положениях антенной решетки дефектоскопа на поверхности бетона. Эти положения выбраны для разных уровней донного сигнала. Они обозначены красными линиями.

Рис. 7. Пример *B*-изображения среза одной из стен резервуара при сканировании вдоль горизонтальной линии: справа – изображения эхо-сигналов в координатах амплитуда–глубина

В результате обследования резервуара оказалось, что ~ 20% площади его стен поражены отслоениями защитного слоя бетона. В ходе последующего ремонта было обнаружено, что результаты УЗК хорошо коррелируют с действительными местами разрушения бетона [11].

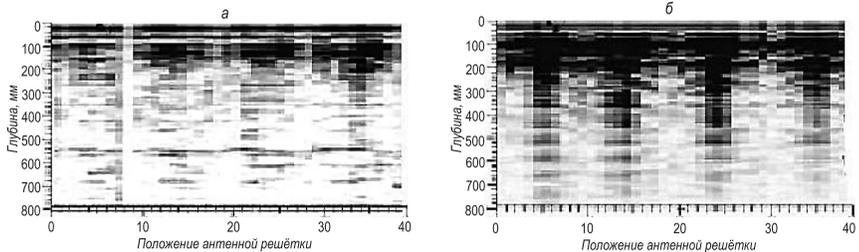
На рис. 10 показаны *B*-изображения, полученные на блоке шпалы с хорошим качеством сцепления ее с омоноличивающим бетоном (рис. 10 *а*) и на блоке с плохим сцеплением (рис. 10 *б*). Критерием качества омоноличивания шпал является донный сигнал от границы монолитного бетона с глубины 240 мм или, еще лучше, от границы между бетонным основанием и подстилающим покрытием с глубины 540 мм при одновременном отсутствии многократных отражений ультразвуковых импульсов в блоках шпал. Наоборот, наличие таких многократных отражений с периодом в 85 мм (толщина блока) означает, что шпала с монолитным бетоном сцеплена плохо. На рис. 10 *а* хорошо видна темная горизонтальная полоса на глубине 540 мм, в то время как на рис. 10 *б*

Рис. 10. *B*-изображения, полученные при контроле шпал в пути: *а* — с хорошим сцеплением с омоноличивающим бетоном; *б* — с плохим сцеплением

она отсутствует. Зато там явно заметна полосатая структура изображения, вызванная многократными отражениями сигнала в блоке шпалы.

Точно такие же измерения были проведены на специально изготовленном тестовом образце с полным соблюдением технологии омоноличивания шпал. В тестовом образце были смоделированы различные нарушения механической связи блоков шпал с монолитным бетоном. Анализ полученных результатов показал хорошее совпадение проявлений моделируемых и реальных дефектов [12].

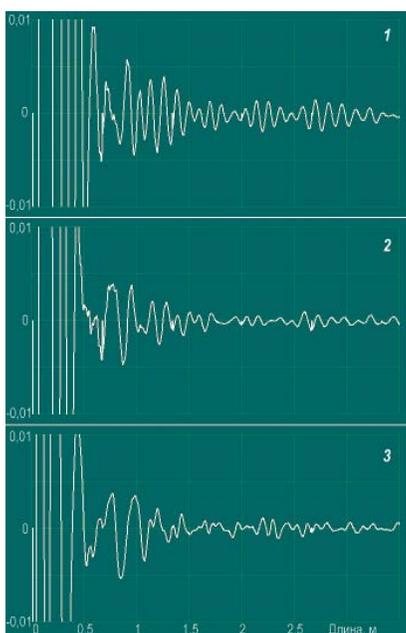
Рис. 12 иллюстрирует реальный вид сигналов, полученных на разных анкерных болтах, замоноличенных в фундаменты агрегатов, работающих на станции. Масштаб по вертикали на рис. 12 существенно крупнее, чем на рис. 11, так как болты хорошо схвачены с бетоном, и сигналы, принятые из них, намного (примерно на 20 дБ) меньше, чем эхо-сигналы в свободном анкерном болте, уровень которых был заранее измерен. Это еще один показатель хорошей адгезии болта с бетоном. Энергия зондирующего сигнала почти вся уходит в окружающий бетон и назад к преобразователю приходит малая ее часть.

Длину болтов, сигналы из которых представлены на рис. 12, можно оценить примерно равной 0,7 м. На осциллограммах 2 и 3, рис. 12, эхо-сигналы от внутренних концов болта видны достаточно отчетливо, и их фронты расположены на отметках порядка 0,7 м. На осциллограмме 1, рис. 12, фронт такого же сигнала выделить труднее. Но, судя по малой амплитуде колебаний, принятых с глубин более 0,5 м, можно с уверенностью сказать, что длина этого болта не менее 0,6 м, и он хорошо схвачен с бетоном. В противном случае эхо-импульс от конца болта был бы существенно больше по амплитуде.

Беспорядочные затухающие колебания, которые видны на осциллограммах, рис. 12, на глубинах более 1 м, вызваны малой частью энергии зондирующего сигнала, которая осталась в теле болта. Важно то, что на этих осциллограммах нет сосредоточенных повторяющихся сигналов, похожих на импульсы рис. 11. Если бы такие импульсы были, даже с более быстрым

Рис. 12. Осциллограммы сигналов, полученные при контроле забетонированных анкерных болтов

уменьшением амплитуды от импульса к импульсу, то это означало бы, что энергия зондирующего сигнала недостаточно сильно поглощается бетоном, то есть связь с бетоном ослаблена.
