ОБСЛЕДОВАНИЕ элементов конструкции канатной дороги ультразвуковыми приборами: томографом А1040М ПОЛИГОН и дефектоскопом А1220 АНКЕР

28 сентября 2007 г. сотрудниками ООО «АКС» было проведено обследование опоры механизма канатной дороги и контроль анкерных болтов опоры канатной дороги Спортивного комплекса «Воробьевы горы», расположенного в парковой зоне Воробьевых гор и входящего в структуру Олимпийского комплекса «Лужники» на юго-западе Москвы. Канатная дорога была введена в эксплуатацию в 2002 году.

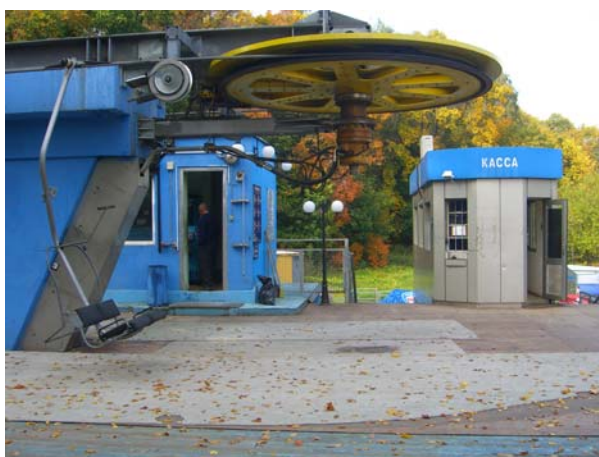
Рисунок 3

Опора представляет собой бетонный пилон (наклоненную плиту) толщиной более 600 мм с небольшим слоем краски и штукатурки, служащий поддержкой механизма канатной дороги со стальными тросами.

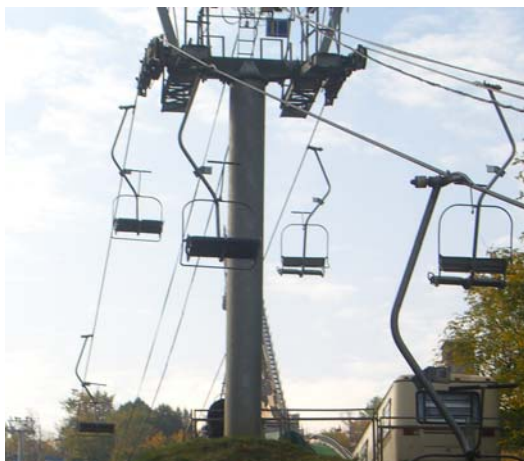
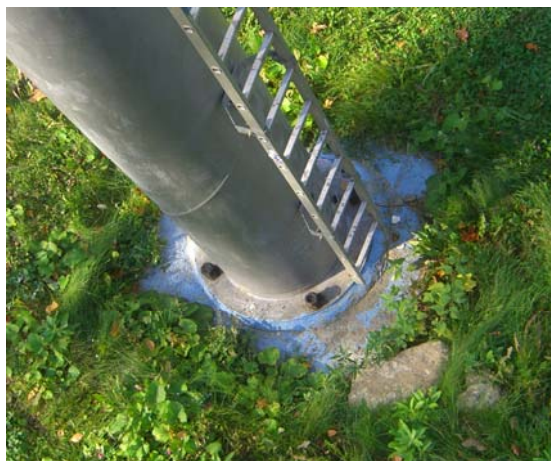
Рисунок 4

Четыре анкерных болта, замоноличены в бетонный фундамент, являющийся основой опоры канатной дороги. Фундамент представляет собой бетонную плиту, заглубленную на 5 метров в грунт.

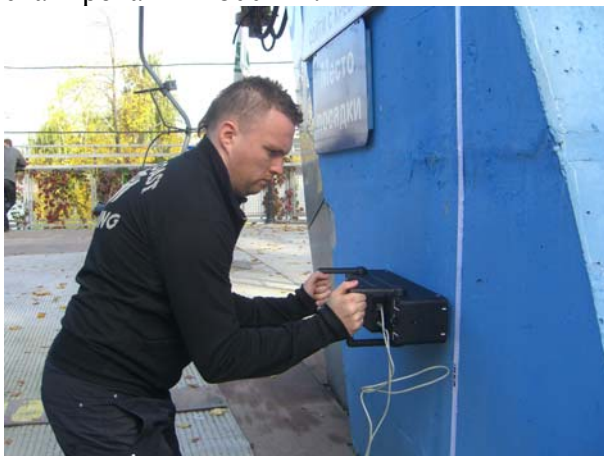
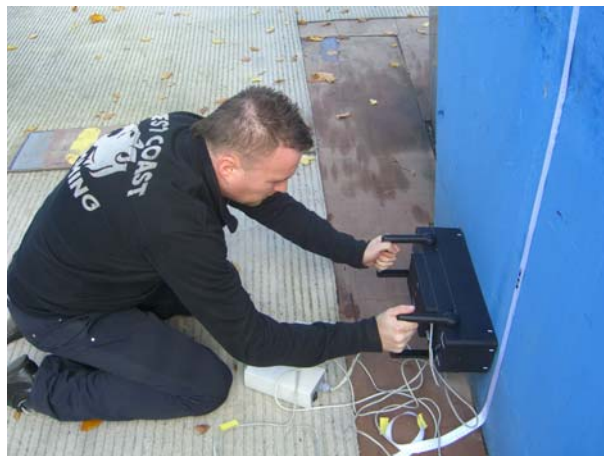
Рисунок 6

В связи с наличием на поверхности опоры элементов, затрудняющих проведение сканирования (щиты с предупредительными надписями), сканирование проводилось с одной стороны вдоль одной линии. Шаг сканирования 50 мм, направление сверху вниз, количество установок антенного устройства 36, что соответствует длине полосы сканирования 1800 мм.

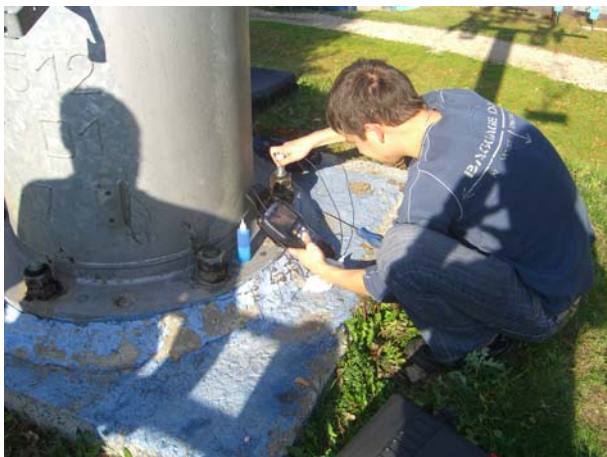
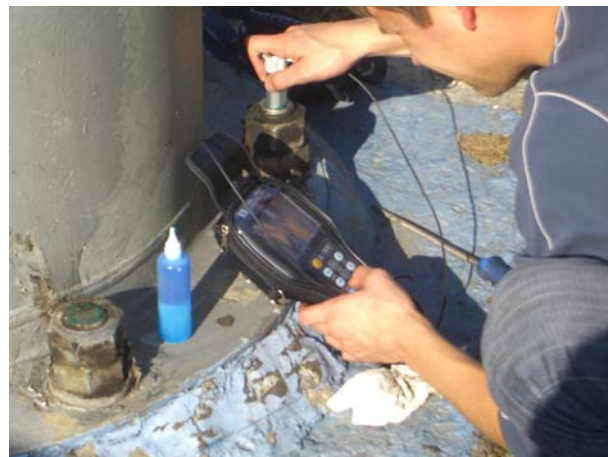
Рисунок 8

Перед проведением контроля торцевые поверхности болтов были очищены механическим способом от грязи и следов ржавчины. На зачищенные поверхности нанесен ультразвуковой гель Nord Test. Контроль проводился с помощью низкочастотного преобразователя [S0205](#) (25кГц), входящего в состав комплекта дефектоскопа А1220 АНКЕР.

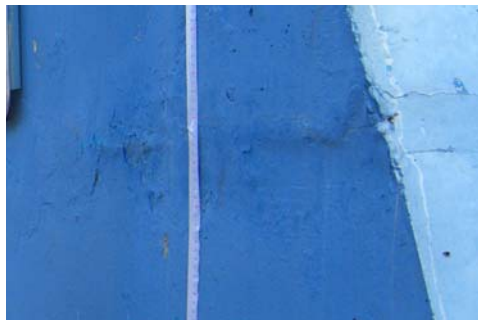
Рисунок 14

На фото (рисунок 14) данный участок представляет собой заштукатуренный шов.
