Отчет о применении оборудования для контроля бетона на объектах, находящихся в ООО «Научно-сертификационным учебном центре материаловедения и ресурса компонентов ядерной техники «Центр материаловедения и ресурса».

Демонстрация и апробация ультразвукового низкочастотного томографа А1040М ПОЛИГОН и дальнейший поиск дефектов на объектах, принадлежащих ООО «НУЦ «ЦМиР».

Железобетонные конструкции подвального помещения ООО «НУЦ «ЦМиР»

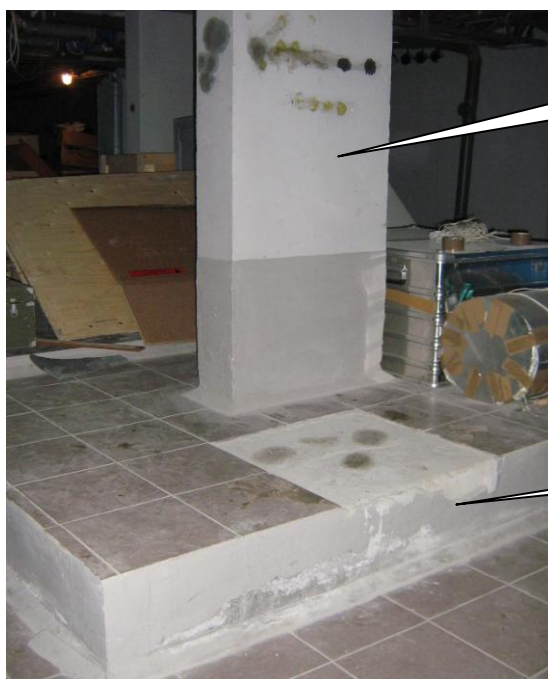
РИС.1

Железобетонная стенка толщиной 200мм.

Железобетонная плита толщиной 300 мм

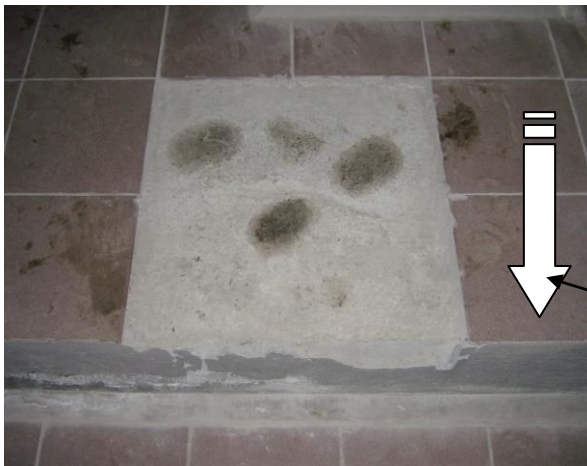
РИС.2

1. Обследование железобетонной плиты толщиной 300 мм, с искусственно выполненным полым цилиндрическим сверлением диаметром 20мм. Сверление расположено на глубине 200 мм от поверхности сканирования и имеет протяженность 100 мм. (рис.2, рис.3).

Обследование проводилось с верхней стороны плиты. Сканирование велось вдоль одной линии, с шагом постановки антенного устройства 50 мм.

Направление сканирования.

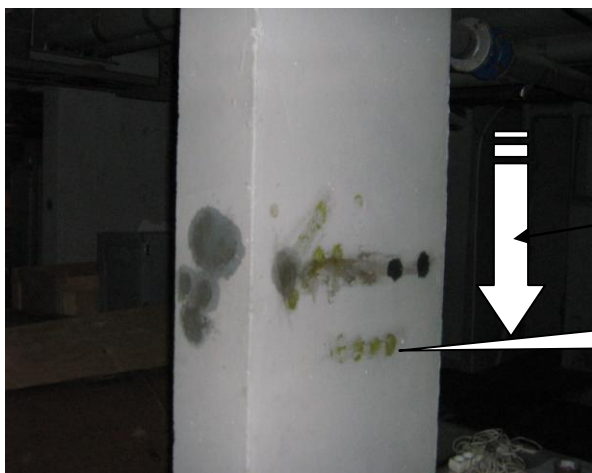
РИС.4

Сканирование велось вдоль одной линии, сверху вниз. Шаг постановки антенного устройства – 50 мм.

Направления сканирования.

Железобетонная стенка толщиной 200 мм.
