**Лаборатория неразрушающего  
контроля  
ООО «НТЦ Экспертиза»**

**Заключение № 134/21- от 07.10.2021г.  
по результатам обследования железобетонного перекрытия обеденного зала  
на 1П этаже многофункционального делового центра «Евразия»**

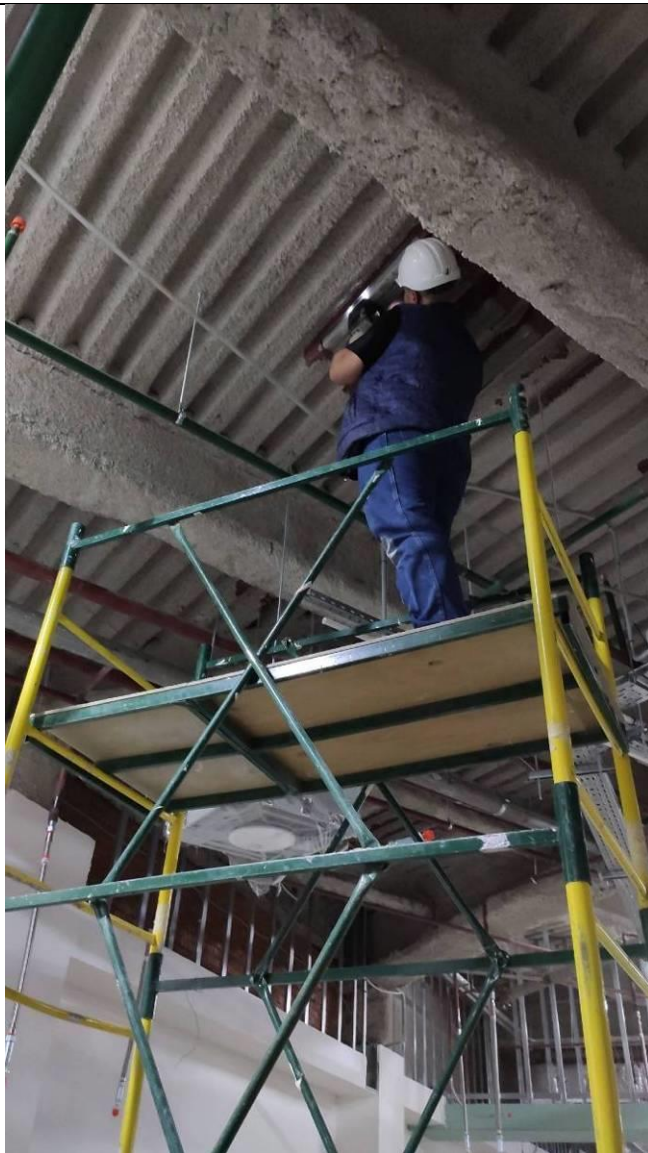
Общее фото контроля потолочного перекрытия

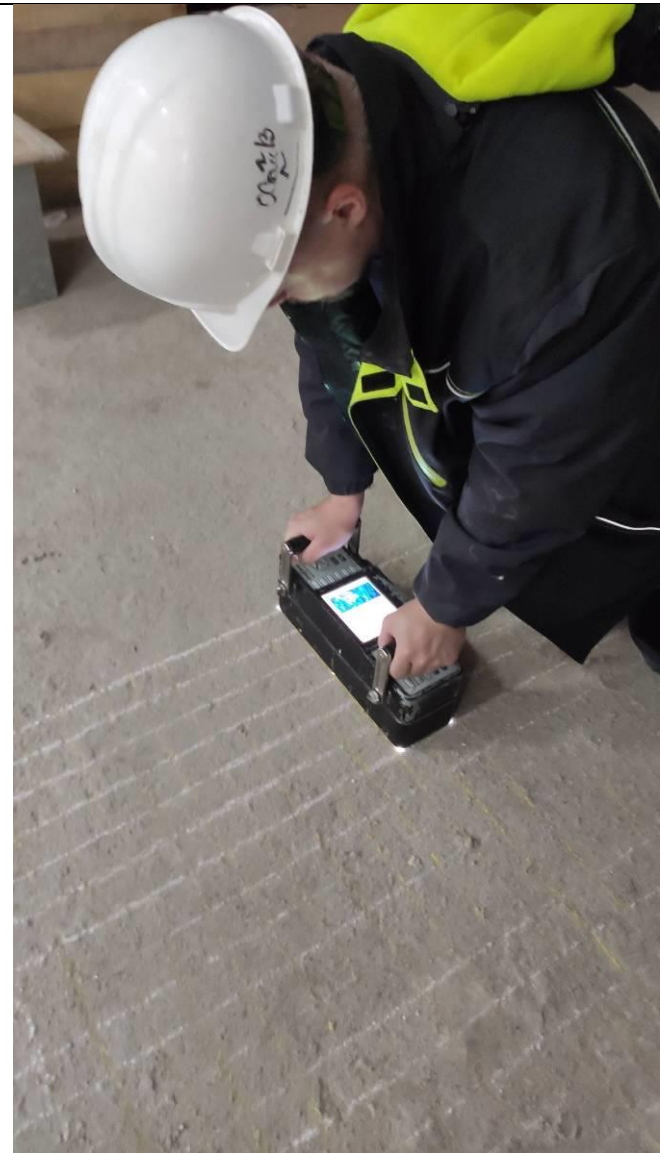
Общее фото контроля полового перекрытия

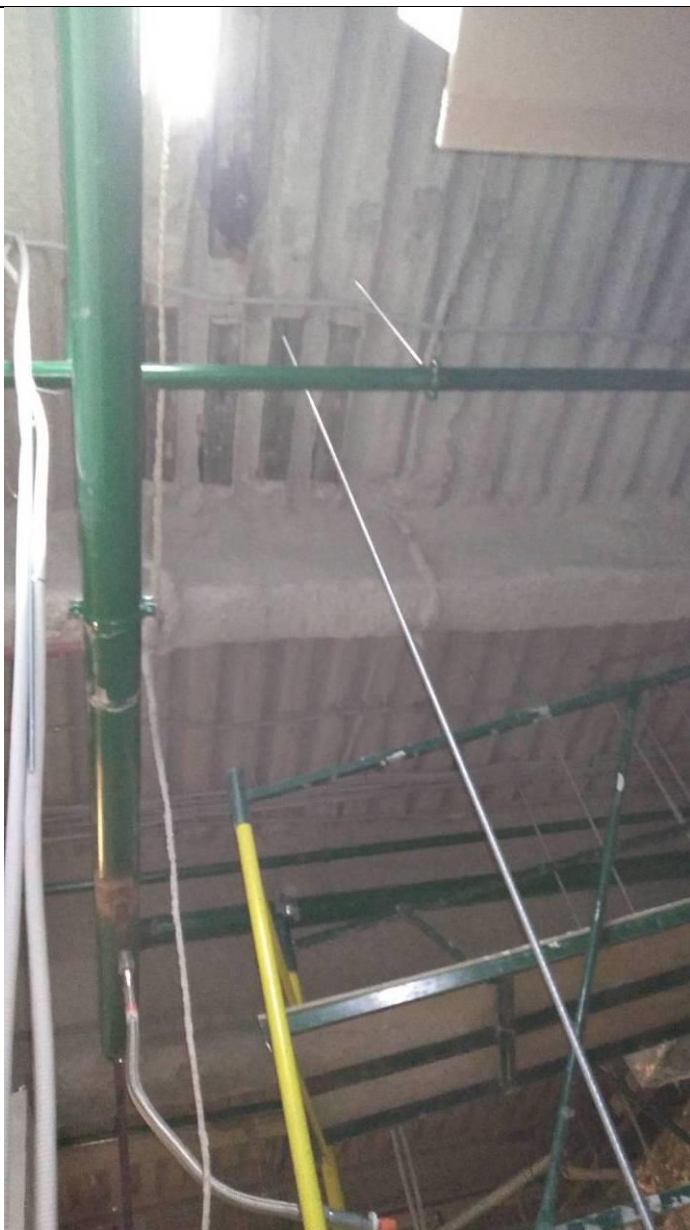
| Номер участка | Объект обследования | Заключение |
|---|---|---|
| 1. | Участок потолочного перекрытия с несъемной опалубкой | Пустот в бетоне не обнаружено. |

Общее фото участка № 1

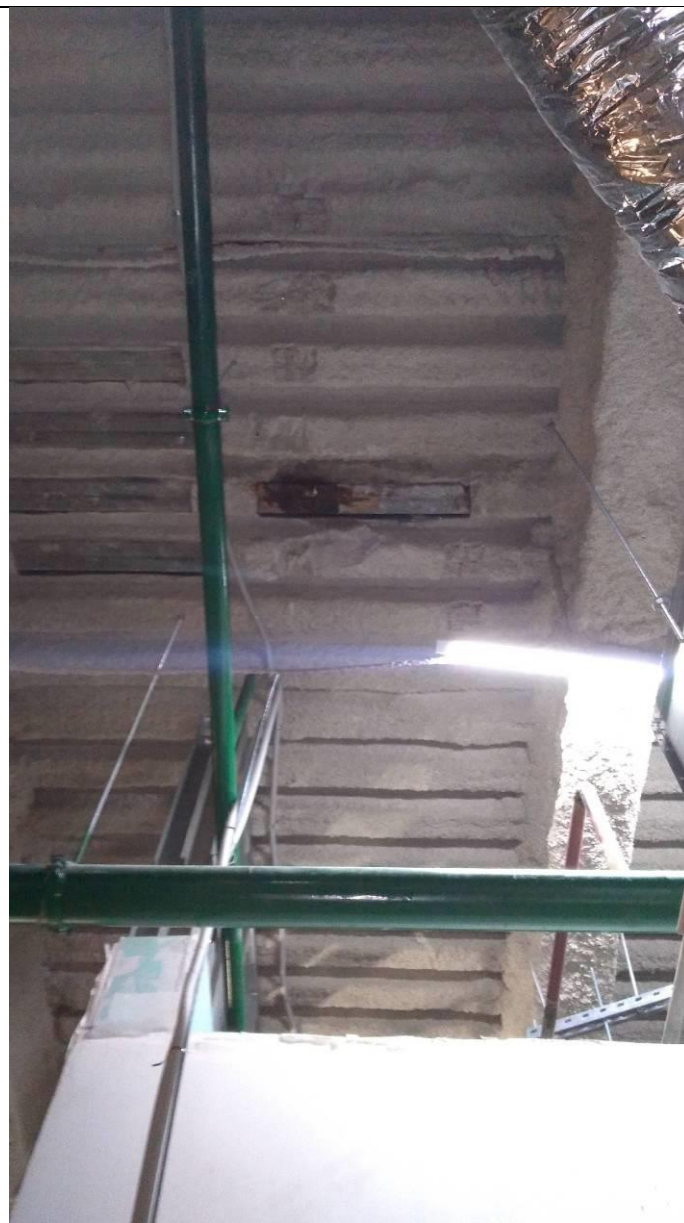
Общее фото участка № 1

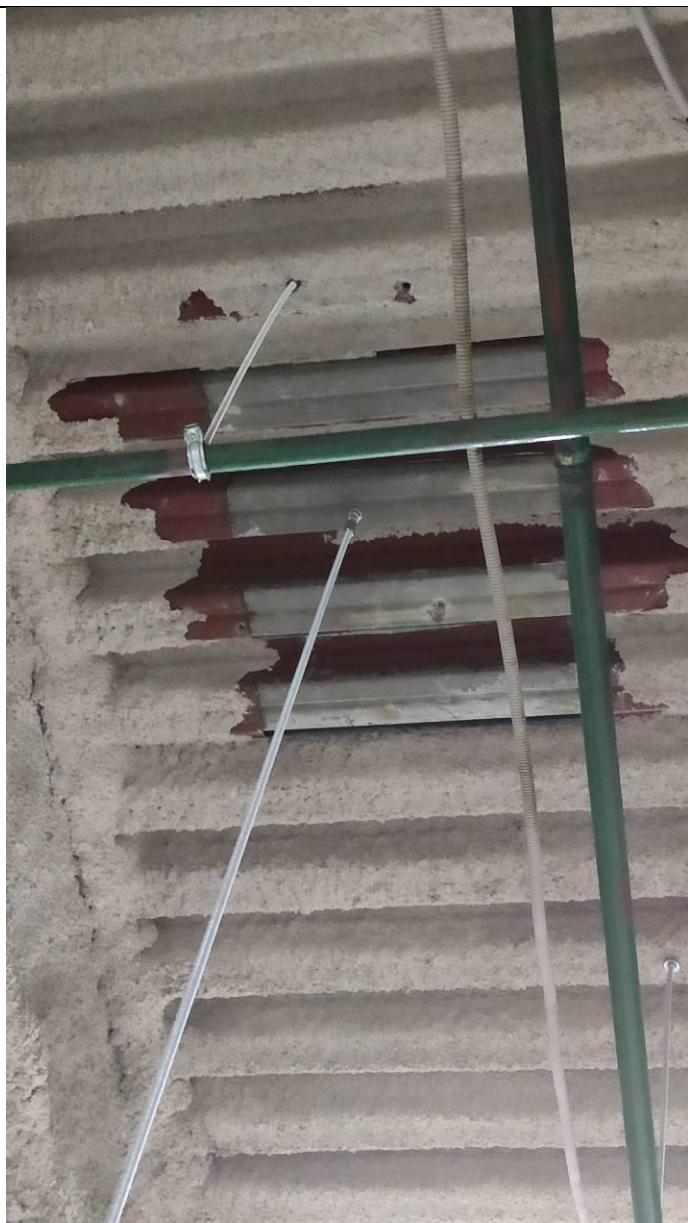
| Номер участка | Объект обследования | Заключение |
|---|---|---|
| 2. | Участок потолочного перекрытия с несъемной опалубкой | Пустот в бетоне не обнаружено. |

Общее фото участка № 2

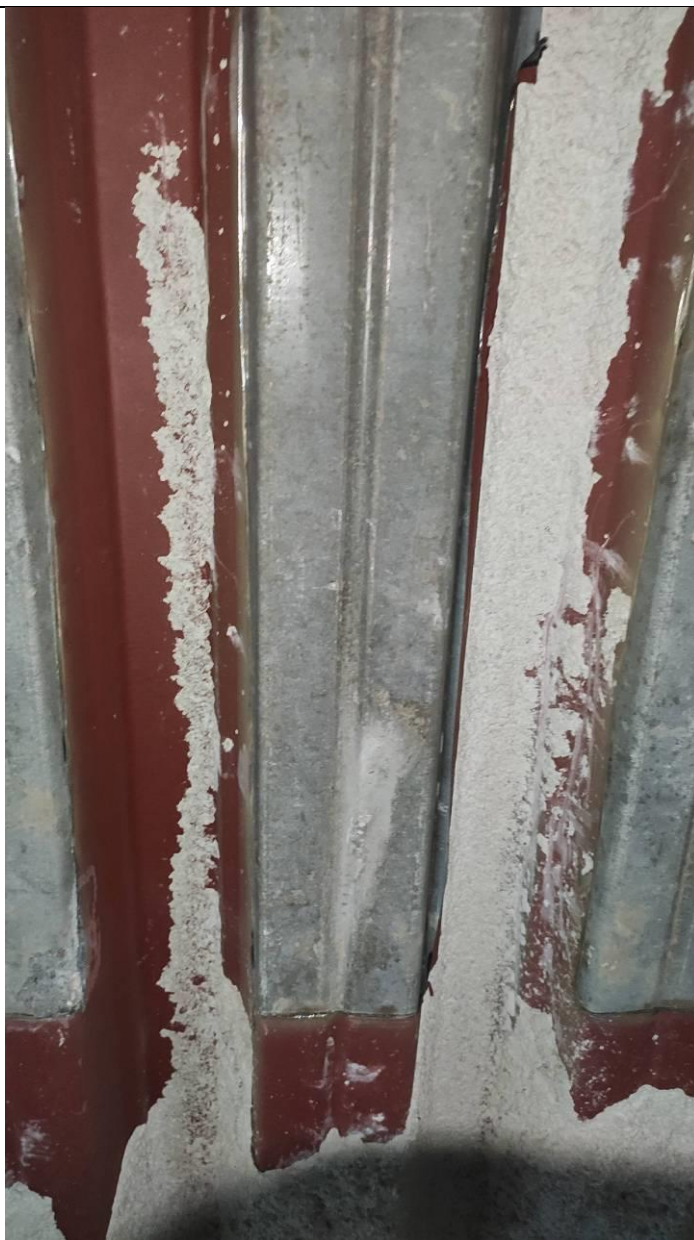
**Фото фрагмента вскрытия несъемной опалубки потолочного перекрытия**

На этом участке рекомендуется провести разрушающие испытания.
